УТИЦАЈ УНУТРАШЊЕГ ОДЛАГАЛИШТА ПК ПОЉЕ Д  
НА СТАБИЛНОСТ СЕВЕРНЕ КОСИНЕ ПК ПОЉЕ Е  
У РБ КОЛУБАРА

IMPACT OF THE INTERNAL LANDFILL O.P. FIELD D  
ON THE STABILITY OF THE NORTHERN SLOPE OF O.P. FIELD E  
IN RB KOLUBARA

Бранко Петровић  
Никола Анђелковић  
АД „Електропривреда Србије”,  
Београд,  
РБ КОЛУБАРА, СРБИЈА  
branko.petrovic@eps.rs

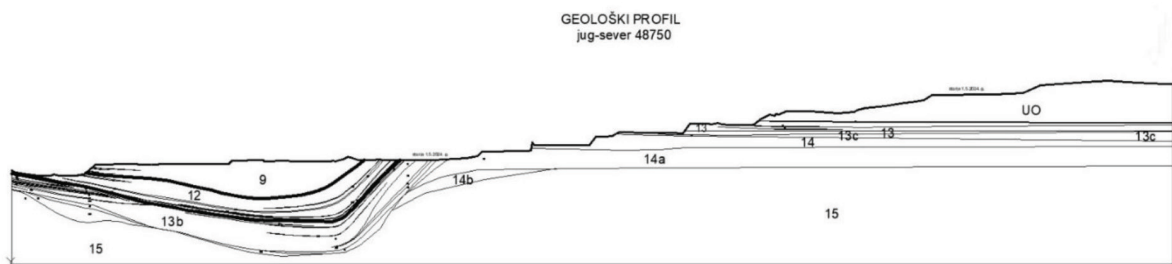
southern slope of Field D, large piles were created occupying the area of the future northern slope of Field E. Any work carried out in that zone would pose a great risk to both personnel and machinery. For that reason, it is necessary to dig up again these piles of once deposited material and transfer them to an area whose location does not endanger the production process.

Слика 2, Тренутно стање северне косине (Профил 48750)

Figure 2, Current state of the northern slope (Profile 48750)

| Етажа<br>Floor | Порни притисак<br>Pore pressure<br>( $r_u$ ) | Fs |
|---|---|---|
| | 0.2 | 2.17 |

Поља Д, створене су велике гомиле које су заузеле простор будуће северне косине Поља Е. Било какви радови да се изводе у тој зони представљали би велики ризик како за људство тако и за механизацију. Из тог разлога је неопходно те гомиле једном одложеног материјала поново откопати и пребацити на простор чија локација не угрожава производни процес.

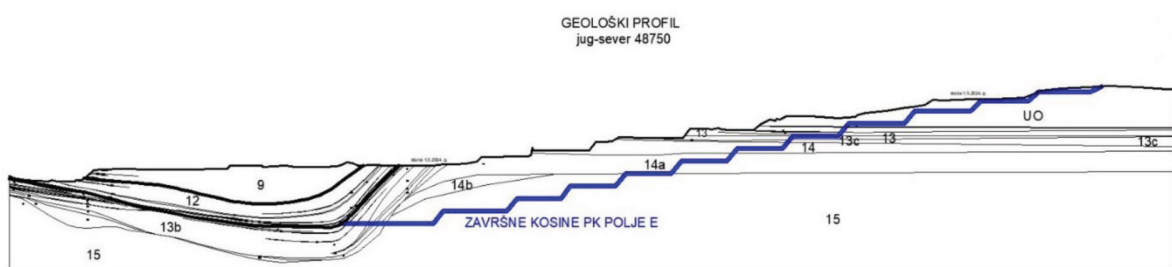
Слика 3, Планирано стање северне косине по Главном рударском пројекту (Профил 48750)

Figure 3, Planned condition of the northern slope according to the Main Mining Project (Profile 48750)

складу са законски захтеваним вредности-ма фактора сигурности (Fs). Посебно треба обратити пажњу на парцијалне косине које у Главном рударском пројекту Поља Е (ОЦ Пројект, 2021.године) нису разматране, што је недопустиво. Као што се на профилима може видети, део одложеног материјала (јужна косина Поља Д) одлаган је на простор који захвата и северну косину Поља Е чиме је додатно оптерећује и итекако утиче на њену стабилност.

must be redesigned in accordance with the legally required values of the safety factor (Fs). Particular attention should be paid to the partial slopes that were not considered in the Main Mining Project Field E (OC Project, 2021), which is unacceptable. As can be seen on the profiles, part of the deposited material (the southern slope of Field D) was deposited in the area that also covers the northern slope of Field E, which further burdens it and greatly affects its stability.

израдити квалитетну пројектну документацију по којој ће се сви планирани радови на Пољу Е изводити. Евидентно је да постоји Главни рударски пројекат Поља Е, али његове мањкавости (пројектом није решено одводњавање копа, није дата јасна технологија откопавања, веома лоше геомеханичке анализе) упућују на претходно изречено.

to prepare high-quality project documentation according to which all planned works on Field E will be carried out. It is evident that the Main Mining Project Field E, but its shortcomings (the project did not solve the drainage of the mine, no clear excavation technology was given, very bad geomechanical analyses) point to what has been the previously stated.

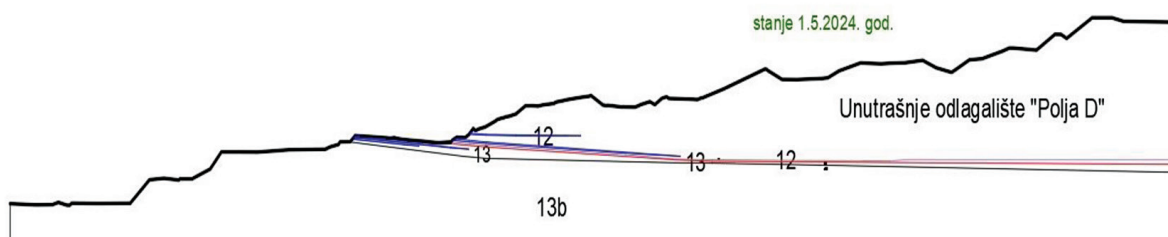
Слика 5, Тренутно стање северне косине (Профил 49000)

Figure 5, Current state of the northern slope (Profile 49000)

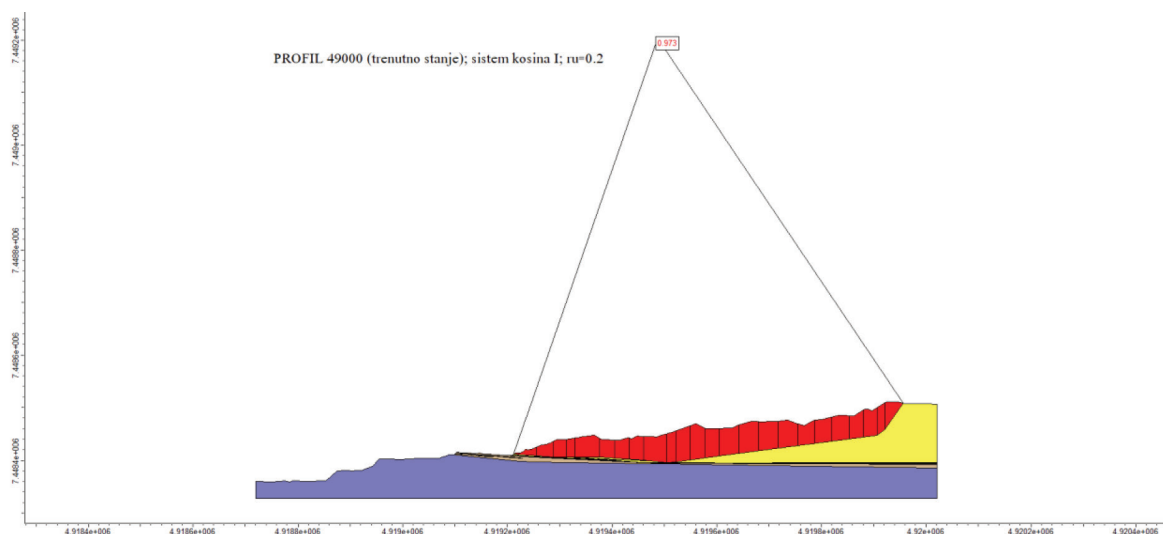
Слика 6, Вредности фактора сигурности  $F_s = 0.97$  за систем косина (Профил 49000)

Figure 6, Safety factor value  $F_s = 0.97$  for the slope system (Profile 49000)

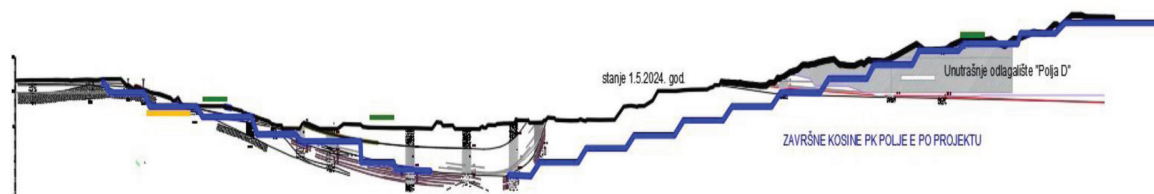
Слика 7, Стање северне косине по Главном рударском пројекту (Профил 49000)

Figure 7, Current state of the the northern slope according to the Main Mining Project (Profile 49000)

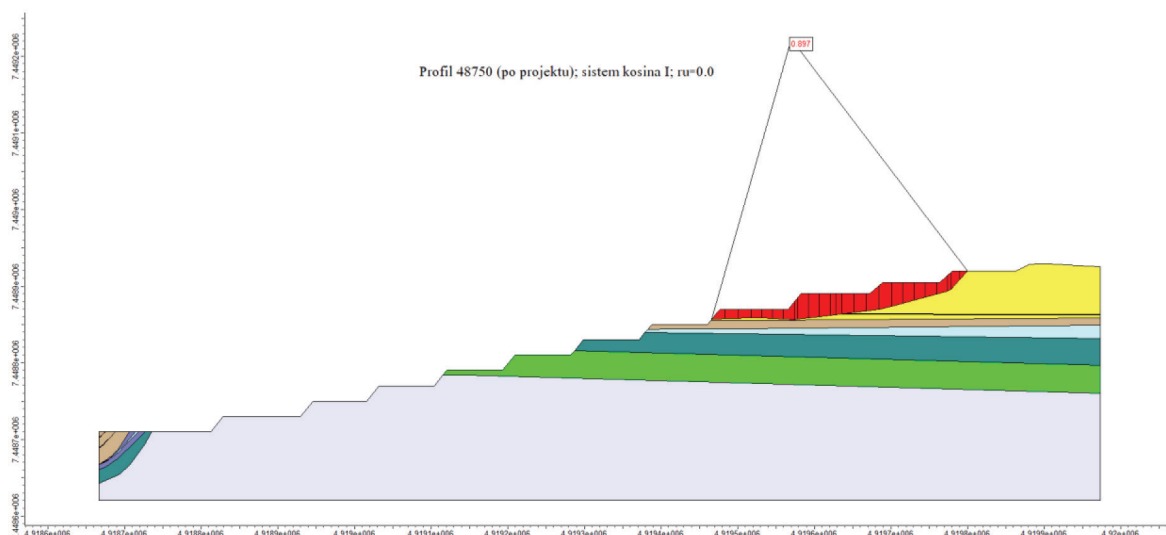
Слика 8, Вредност фактора сигурности  $F_s = 0.90$  за систем косина (Профил 48750)

Figure 8, Safety factor value  $F_s = 0.90$  for the slope system (Profile 48750)
