Uzroci loma regulacionih ventila parne turbine

Stručni rad

Da bi se utvrdio razlog loma vretena ventila, analizirana su tri slomljena vretena regulacionih ventila visokog pritiska. Ovi regulacioni ventili služe za regulisanje pregrevjane vodene pare sa pritiskom od 130 bari i temperaturom od 545°C na turbinu 13K12 u TE „Oslomej“. Oprema turbine je ZAMECH-Polska, pa i primjenjeni čelici su po PN normama.

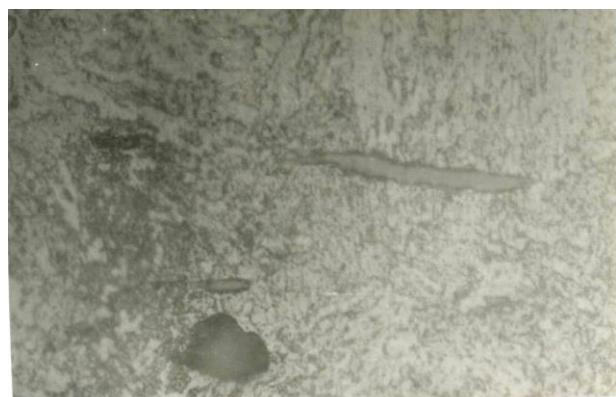
Mikrostruktura čelika iz uzoraka 1 i 2 ne ukazuje na fatalne promene mikrostrukture. Njegova čistoća je prilično visoka, pa se prelom ne može pripisati nedostacima u strukturi primarnog čelika.

Segregacija legirajućih elemenata, koja ima udel u širenju mikro-pukotina, je u normali sa metalurškog aspekta. (slika 1 i slika 2).

Slika 1 - Uzorak 1: Struktura opušteni martenit (martenitno/beinitna). Uočljivi i sulfidni uključci (povećano 200x) [8]

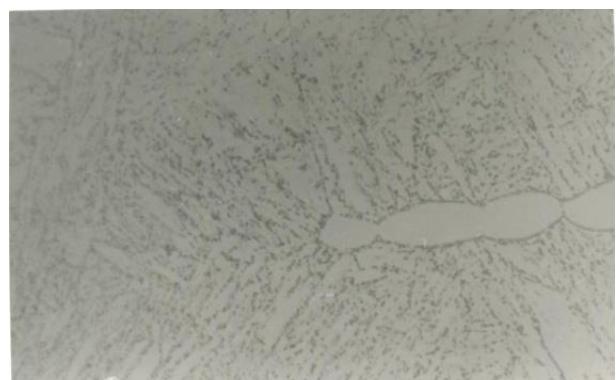
Slika 2 - Uzorak 2: Martenzitno-feritna, vidljivo opušten martenit formiran sa koagulacijom karbida po granici 1000x [8]

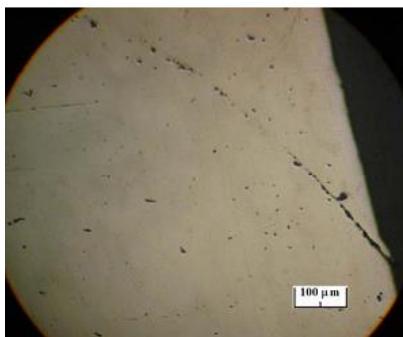
Mikrostruktura ne ukazuje na formiranje mikro-pukotina u telu, pod uticajem faznih transformacija u metalu. Na posebno pripremljen šlift u poprečnom pravcu ose, vidljiva je u blizini prelomne površine, vertikalno, pojava pukotine (duž ose vretena).

Mikrosnimak ukazuje na torziju pukotine, što znači da na nju nisu delovale tangencijalna torziona naprezanja (slika 3).

Slika 3 - Uzorak 3, Mikrosnimak sa originalnim uvećanjem 310x na poliranoj površini 1-2 mm ispod pukotine [9]

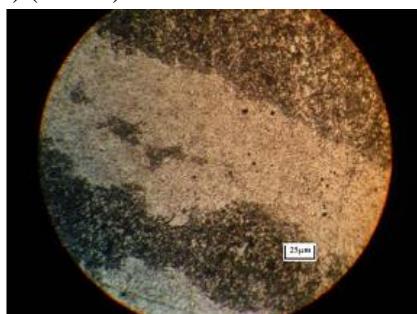
Formirane mikrostruktturne trake od primarne termomehaničke obrade (valjanje ili kovanje) sastoje se od trake karbida i trake bajanit/martenzit/ferit (u kojima je ugljenik tvrdi rastvor deformisane ili otpuštene α -rešetke) (slika 4).

Slika 4 - Uzorak 3 snimak trake od toploplastične deformacije. U svetлом polju grupisana su martenzitna zrna, a u tamnom delu karbidi i martenzitno/bajinitna zrna [9]

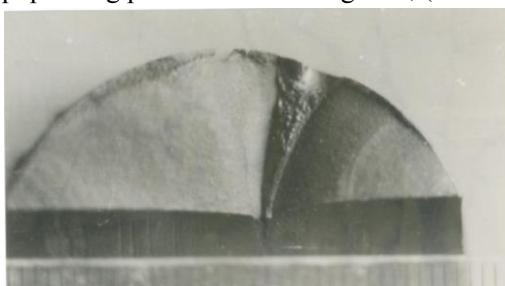
Uzorak 1 je deo gornjeg zatvarača ventila. Na jednom kraju vreteno ima navoj, a na donjem delu povezuje se za pečurku ventila. Sa vretenom se podiže i spušta zatvarač (pečurka) ventila, a na kraju vretena od zatvarača ima frakturu i to na mestu otvora u koji ulazi osovina, koja povezuje vreteno sa pečurkom ventila. Frakturna je nastala tačno na najvećem prečniku otvora, duž poprečnog preseka cilindričnog dela, (slika 5).

Slika 5 - Makroskopski snimak dela prelomne površine uzorak 1. Vidljivo propagiranje pukotine od dva različita pravca, koji se sjedinjavaju pod ugлом u donjim površinama [8]

Na zidu cilindričnog dela uočljiva su mehanička oštećenja u vidu mehaničkog struženja po najdužoj površini zida u dužini od 15 mm od prelomne površine i širine risova od 2 do 2,5 mm. Ogregotine imaju plastični karakter i rezultat su struganja stranog tela sa većom tvrdoćom od osnovnog materijala. Površina otvora ima vidljive radikalne riseve (udubljenja) koji su mestimični. Prema izgledu su ili ostaci od primarnog dupčenja otvora, ili su nastali pri ulasku stranih i tvrdih tела između otvora i osovine. (slika 5 i slika 6).

Mehanizam loma je različit za sva tri uzorka. Uzorak 1: Mehanizam kod ovog uzorka (uzorak 1) je tipičan za deo sa zarezom i koncentrisana naprezanja u naveći prečnik rupe. Na ovu površinu deluju najveća koncentrisana naprezanja, u samom materijalu javlaju se slojevi sa izraženom krtosti. Na taj deo na materijalu naneta su veća naprezanja od dozvoljenih za taj materijal. Pri otvaranju i zatvaranju ventila došlo je do povećanje otpora, čime je prekoračena izdržljivost materijala i započelo je cepanje na nekom od risova koji se javljaju na površinskom sloju, na nekoj od površinskih granica zrna ili na nekoj od pora radi

konfiguracije površine i počela je da se širi normalno u pravcu delovanja naprezanja. Pri svako sledećem otvaranju i zatvaranju ventila, mikropukotina se proširila do makropukotine, koja je dovela do loma. (slika 5 i slika 6).

Prema tome kod uzorka 1 uzrok za lom je nepravilno centriranje pa su se na mestu spoja vretena sa pečurkom javile koncentracije naprezanja koje su uzrokovane od nekvalitetne obrade (bušenje i rajbovanje) rupe za ose (klin). [8].

Potrebno je pre montaže elemenata izvršiti kontrolu materijala elemenata, dimenzije, mesta eventualne obrade, a posebno kontrolisati montažu elemenata.

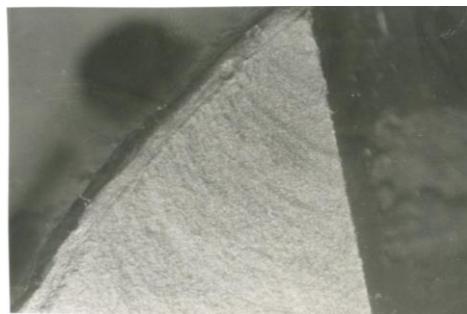
Slika 6 - Makroskopski snimak prelomne površine uzorka 1. Vidljiva je zona propagiranje pukotine, u vidu koncentričnih segmenta. Povećanje 50x [8]

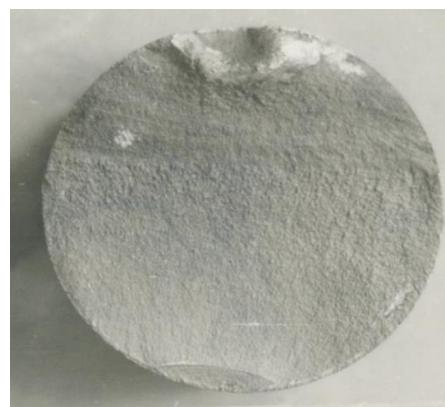
Slika 7 - Makroskopski snimak površine uzorka 2. Vide se sve tri zone odvijanja preloma: obrazovanje kritične pukotine, propagiranje pukotine i dolom. Na kraju doloma primećuje se drugaćiji mehanizam doloma praćen sa plastičnom deformacijom i rascepljenje (svetla površina) [8]

Vizuelni pregled ukazuje da je sastavljen od tri zone. Na cilindričnim delom sa strane tamnije zone ima tragove plastične deformacije metala, sa udubljenjima i nekoliko makro pukotina u deformisanoj zoni od radikalnog oblika. Pukotine završavaju u deformisanim delu i nisu proširene. Prema izgledu prelomnog dela i deformacije, ovaj defekt verovatno

proizlazi iz završnog cepljenja materijala u procesu lomljena. (slika 7).

Uzorak 2: Ima drugačiji mehanizam loma. Ovde se javlja mikropukotina zbog zamora materijala na površini. Ova mikropukotina širila se u toku 10-15 otvaranja i zatvaranja ventila, čime je dostigla kritičnu veličinu i počela je da širi pri naprezanju i moment koji je doveo do preloma. (slika 7 i slika 8).

Moguće je da je ventil radio sa povećanim trenjem, pa je došlo do opterećenja vretena sa većim momentom zatezne sile od dozvoljene. Pojava pukotine izazvane zamorom ne nastaje od plastične deformacije metala, nego verovatno od prisustva segregacije u čeliku, kao i promenljivih poprečnih opterećenja uzrokovanih nepravilnim vođenjem vretena, tj. nepravilnom montažom (nepravilno centriranje i vođenje vretena sa pečurkom u odnosu na telo ventila). [8], [10].

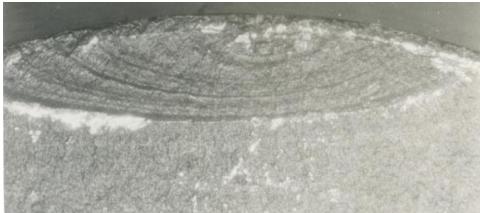
Ove dve prelomne površine ostale su da se drže zajedno sa malom površinom, da bi sa mehaničkim udarima i savijanjem jedno sa drugim, došlo je do spore deformacije i potpunog razdvajanja prelomnih površina. (slika 8).

Slika 8 - Makroskopski snimak širenja inicijalne pukotine do kritičnih razmara, uzorka 2. Na površini vidljiv deo hemisko-termičke obrade. Povećanje 11, 5x [8]

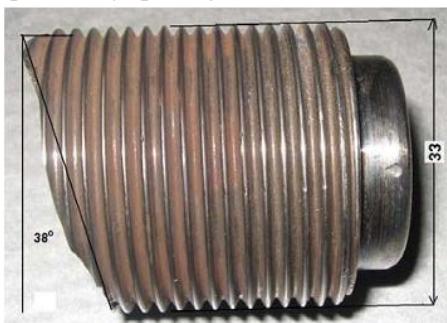
Uzorak 3 je slomljen deo od navojnog vretena regulacionog ventila VP turbine sa navojem M33, ispučenje cilindričnog dela do $\varnothing 25\text{mm}$ i $h=5\text{ mm}$. Najveća dužina dela je 36 mm, a najkraća 31 mm. Slomljena površina je pod uglom od 38° (slika 9).

Slika 9 - Makro snimak slomljenog dela regulacionog ventila

Osnovni prelom je od zamora, sa pojavom na dva sistema koji su uzrokovali lom od zamora, koji su se odvijali istovremeno, na suprotnim stranama prečnika vretena.

Iz analize frakturirane površine može se zaključiti da je lom nastao zbog mehaničkog zamora preko odvajanja na svim karakteristikama prelomne površine

Razlog za nastajanje loma ventilskog vretena je: klasa čelika od koga je izrađeno vreteno, koji ne može izdržati mehanička naprezanja pri rad ventila u realnim eksploatacionim uslovima i realnu šemu naprezanja koja se javlja kod njega (osno naprezanje, torziono i na savijanje) [9]. Mikrostruktura i metalografska ispitivanja nisu pokazala formiranje mikropukotine u telu dela, pod uticajem faznih transformacija u metalu, pa tako mikropukotine i zaostali naponi, moguće je da su nastali pri formiranju navoja vretena, kao i oštećenju navoja pri manipulaciji i montaži.

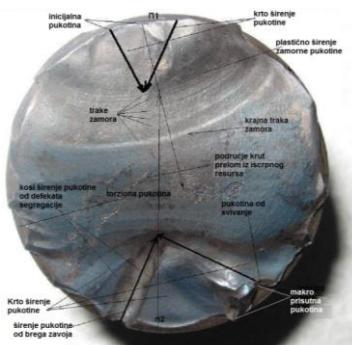
Slika 10 - Makro snimak površine slomljenog dela pod ugлом od 90° prema osi vretena. Vidljivi talasi preloma od zamor koji se protežu u gornjem delu slike (uzorak 3) [9]

Jedan je na višem delu vretena, bliže vijke (oznaka P1, na slici 10), a drugi je na suprotnoj strani po dijagonali (osnaka P2 slika 10). .

Površina loma bez sumnje ukazuje na zamor, sa tipičnim komponentama zamora, primarna zona širenja pukotina, koji su nastale na suprotnim mestima preloma [11]. Svaka od ove dve pukotine širila se i doprinela iscrpljenju resursa nosivosti preostalog dela i njegovom momentalnom krtom rascepljenju. Ove pukotine inicirane su od nekoliko mikropukotina koje su se spojile i formirale su, za ovakve slučajeve, useke i promene smera širenja sa svake strane kao što je prikazano na slici 11.

- vidljive su krte intergranične površine na dve inicijalne pukotine, koji brzo dostižu nadkritičnu vrednost za naneto, za nas nepoznato, naprezanje.
- nadovezuje se oblast oscilacijskog širenja pukotine sa tipičnim oblikom, sličan talasima vode na pesku na plaži, (beach marks) i
- poslednji stadium je zajedničko delovanje oba sistema pukotine, i momentalni lom u centralnoj oblasti površine loma prema tipičnom mehanizmu koelescencije (srašnjavanje) mikropora koje su nastale od deformacije pri kidanju.

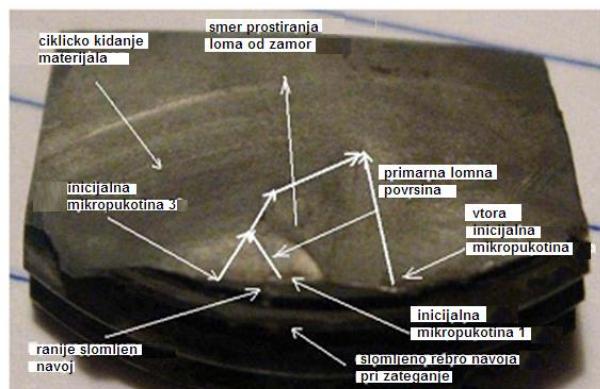
Slika 11 - Fraktografski snimak prelomne površine formirana od cikličkog zamora sa katastrofalnim lomom u 6 cikli primarnog loma (uzorak 3)[9]

Analiza prelomne površine ukazuje da postoje više pukotina po perimetru, na kome nije razvijen lom od zamora, što znači da su se tu odvijali i drugi mehanizmi loma.

Analiza površina navoja vretena u blizini loma, ukazuje na više slomljenih bregova ili pukotina u njihovom korenu, od kojih startuje veći broj inicijalnih pukotina, nastalih pri montaži, gde je vreteno zategnuto sa vijkom, što su uzrokovali unutrašnji tangencijalni naponi. Pa tako ove kritične površinske pukotine sa navojnim površinama, proširile su se pod uticajem nadvorenog naprezanja.
