## Sanacija muljevitog podtla za potrebe odlaganja jalovine na površinskom kopu „Tamnava-Zapadno polje”

DANIJELA A. BOŽIĆ, JP Elektroprivreda Srbije, Beograd

Stručni rad

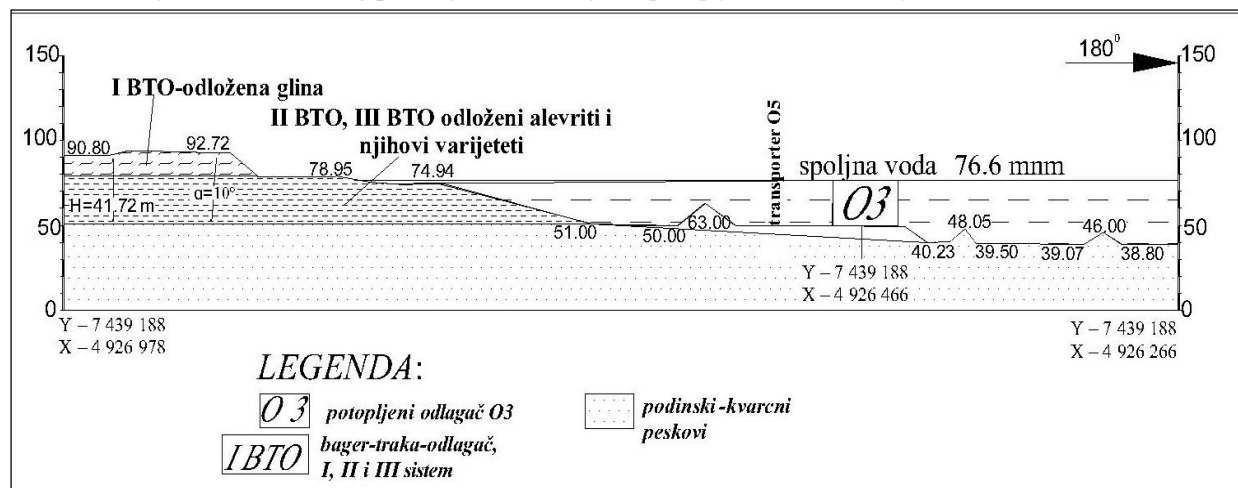
Slika 1 - Karakterističan profil terena na UO PK „Tamnava-Zapadno polje“, u zoni povećanog rizika od proklizavanja-maj 2014. (D. Božić)

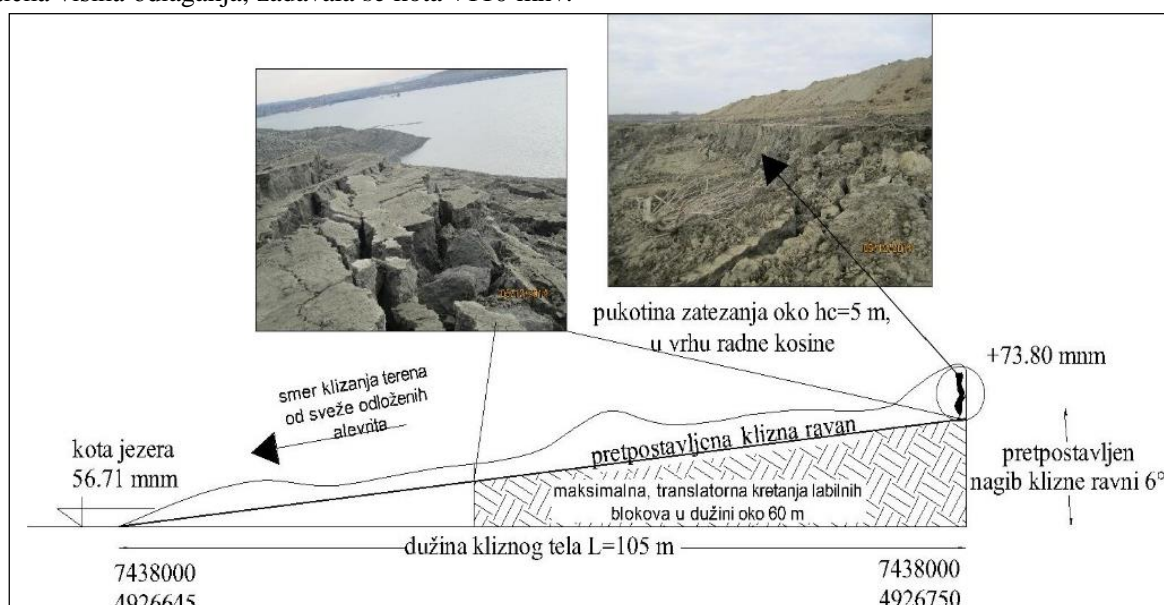
Sa druge strane, južni deo UO, koji je bio pod direktnim uticajem ispumpavanja, nakon sniženja nivoa vode za 20 i više metara, u novembru 2014, je pokrenut ka jezeru (slike 2 i 3).

Slika 2 - Rekonstrukcija kliznog tela (28.11.2014.) u radnoj kosini na UO PK TZP (D. Božić, 2014.)

Osnovni elementi klizišta, su šematski dati na slici 2. Položaj čeonog ožiljka i analizirnog profila je prikazan na slici 3, duž internog pravca P. Geodetski snimljena dubina čeonog ožiljka od preko 5 m, slika 2, [17], je upućivala da odloženo tlo mora imati veću koheziju od vrednosti koje su se do tada koristile pri rudarskim projektovanjima. Pretpostavke o većoj otpornosti su potvrđene rezultatima izvedenih UU opita na 4 uzoraka [17], 2015, videti u tabeli 2, I GT.

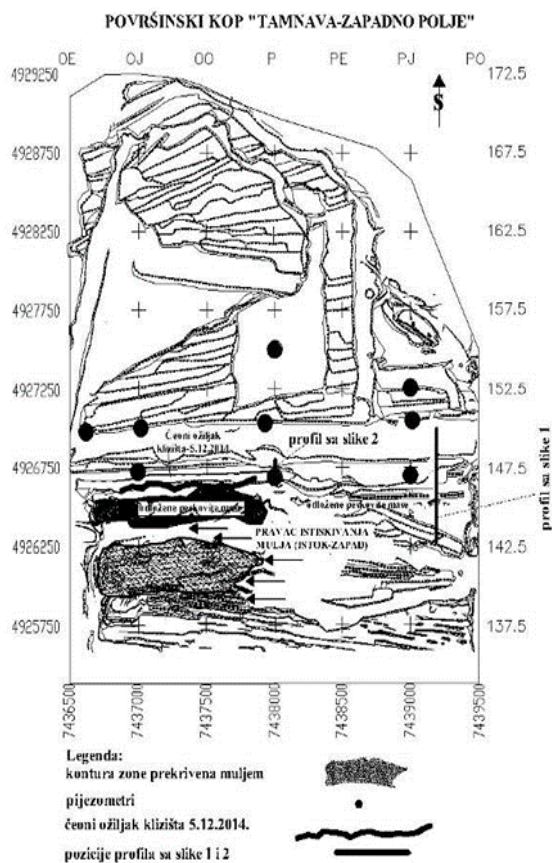
Slika 3 - Kontura muljevitih naslaga, u prednožičnoj zoni UO PK TZP, sa predloženim pravcem istiskivanja, ožljikom klizišta i piezometrima (2016, D. Božić)

U cilju procene radnih uslova u terenu i njegovog zoniranja po stepenu nosivosti, a za potrebe izrade napred navedenog dokumenta o sanaciji UO PK TZP, u septembru 2016, je na osnovu instrumentalnog zapisa GPS izvučena gruba kontura zamočvarenog prostora (slika 3).

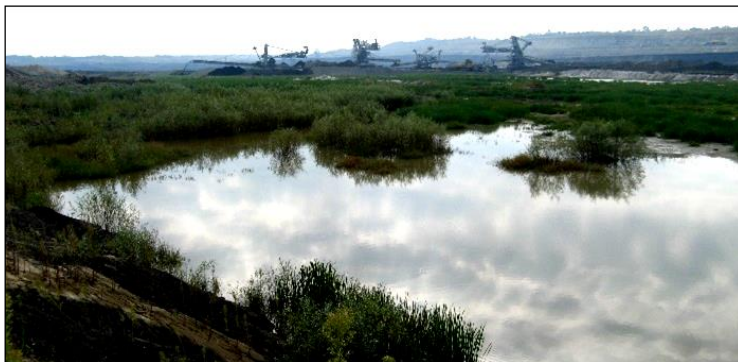
Okontureni deo leži ispred nožice radnih kosina UO PK TZP, a nosivost mu je oslabljena muljem i vodom, zaostalim nakon ispušavanja poplavljenog kopa (slika 4), ali i dodatno novim prilivima vode iz sistema otvorenih kanala i cevi prečnika oko 1 m (slika 5), usmerenih ka ovom delu kopa. U toku rekognosciranja, uočene su sveže formirane peskovite mase sa pravcem pružanja istok-zapad (slike 6, 7, 8 i 9) preko zavodjenih sedimenata.

Slika 4 - Obodi zone mulja u nožici radne kosine UO PK TZP prekriveni samoniklim rogozom i topolom, visine preko 3.00 m (D. Božić)

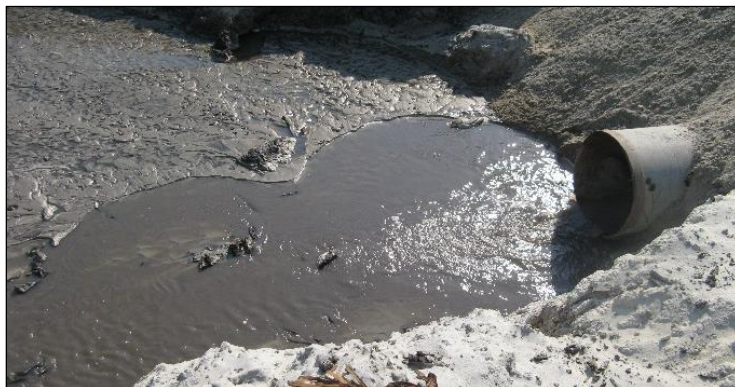
Slika 5 - Prilivi vode iz otkopnog dela PK TZP (D. Božić)

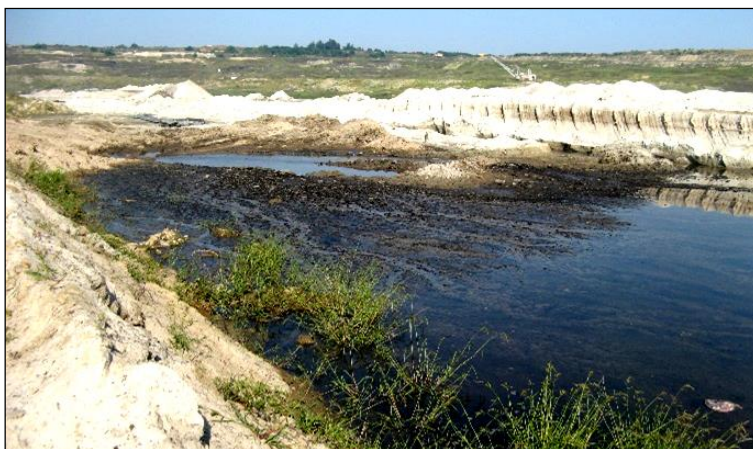
Slika 6 - Detalj istiskivanja mulja peskom (D. Božić)

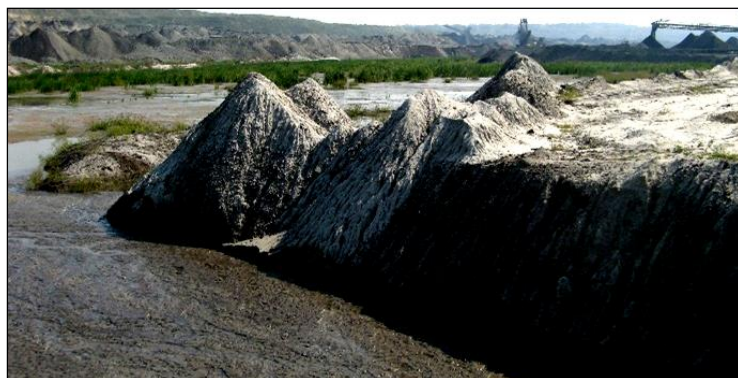
Slika 7 - Peskovite kupe, rasplanirane preko zavodnjenih sedimenata (1.9.2016, D. Božić)

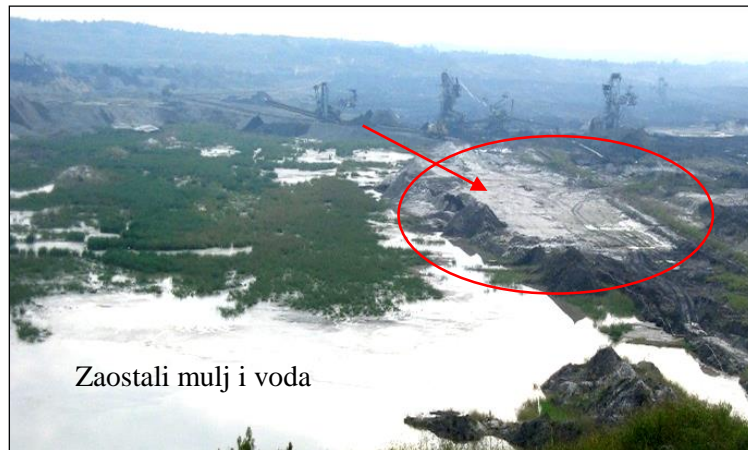
Zaostali mulj i voda

Slika 8 - Nasipanje peska u pravcu istok-zapad, duž južnog oboda muljevitih masa UO PK TZP (2016, D. Božić)

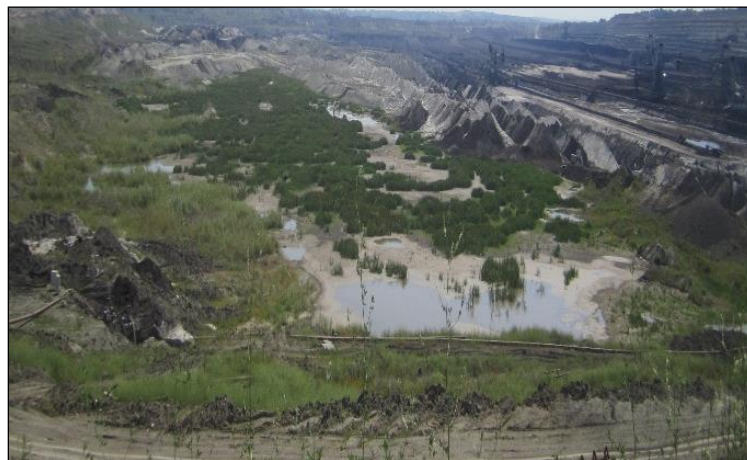
Ostvareni rezultati primenjene sanacione mere su uklonili ranije dileme i konkretno uticali da se istiskivanjem mulja peskom i drugim pratećim sedimentima, u pravcu istok-zapad, akumulacija muljevito, slabonosivog tla svede na površinu od 17 ha sa početnih 22 ha. (slika 9).

Slika 9 - Stanje prednožičnog dela radnih kosina unutrašnjeg odlagališta PK TZP (20.7.2017.) - snimljeno sa zapadne, završne kosine PK TZP (D. Božić)

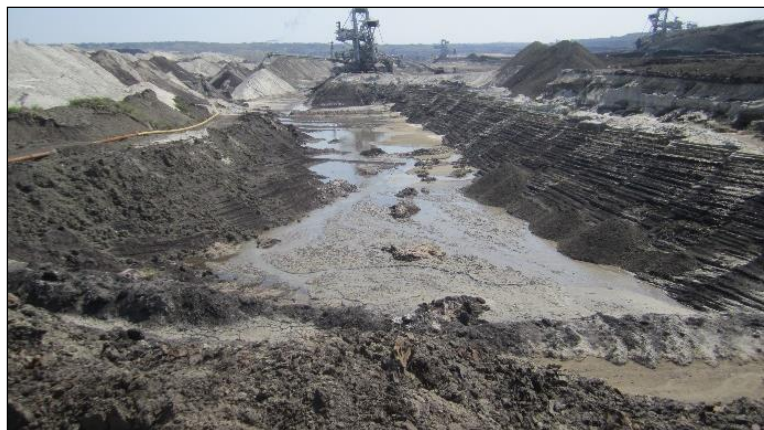
Treba spomenuti da je pri sondiranju ovog dela terena zabeleženo tonjenje bušačeg pribora. Veći otpori na pobijanje konusa, sa prosečnim brojem udaraca N=30 je zabeležen u peskovima sa uklopcima uglja, koji se nalaze na dubinama preko 15 m. Maksimalan br. udaraca N=60 je ostvaren u bušotini, koja je najbliža močvarnoj zoni, na dubini od 20 m. Indirektni pokazatelji ostvarene nosivosti sanirane zone su: vertikalni zidovi kanala za odvodnjavanje, bezbedno kretanje gabaritne i male mehanizacije, kao i stabilnost južne, radne kosine u II sloju uglja, (slika 10).

Slika 10 - Radne kosine u II sloju uglja na PK TZP, sa vrhovima od odloženih peskovitih kupa i nožicama koje su za 10 m dublje od dna močvare (17.8.2017. D. Božić)
