Tehnička dijagnostika stanja i ispitivanje materijala kritičnih mjesta čelične konstrukcije rotornih bagera i odlagača

MERIM M. ALIČIĆ, JP Elektroprivreda BiH

Stručni rad

TECHNICAL CONDITION DIAGNOSTICS AND MATERIAL TESTING OF CRITICAL POINTS OF STEEL STRUCTURE OF ROTARY EXCAVATORS AND DEPOSITORS

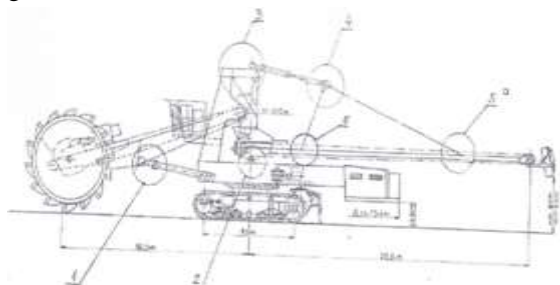
Slika 3 - Kritična mjesta čelične konstrukcije bagera SRs 402

Na slici br. 3 dat je prikaz kritičnih mjesta čelične konstrukcije bagera SRs 402 15/1.5, koja će se koristiti za ispitivanje i ocjenu stanja čelične konstrukcije rotornih bagera.

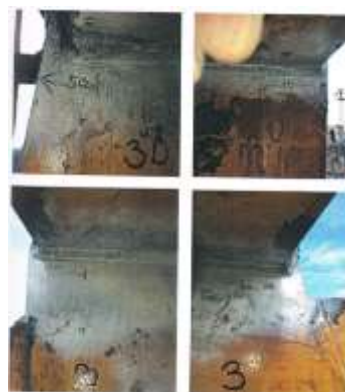
Na bageru SRs 402 - interni broj 3, vršen je vizuelni pregled metalne konstrukcije i zavarenih spojeva, na čvornim mjestima broj 1, 2, 3, 4, 5 i 6. Anti-korozivna zaštita je u jako lošem stanju. Na čvornom mjestu broj 3 uočene su indikacije tipa pukotine, koje su kasnije ispitane magnetnom i ultrazvužnom metodom

Slika 5 - Indikacije na mjernom mjestu broj 3 SRs 402 - interni broj 3

Na čvornom mjestu broj 3. na „pilonu“ konstatovane su 4 linearne indikacije na ugaonim zavarenim spojevima. Ostali zavareni spojevi na čvornim mjestima br. 4, 5. i 6 zadovoljavaju uslove iz EN ISO 23278.

Datum	Zona	Indika cija	Položaj indikacije			Greška
			x mm	y mm	l mm	
19.11.2019.	3 D	1	-	-	50	NO
19.11.2019.	3 D	2	-	-	120	NO
19.11.2019.	3 D	3	-	-	80	NO
19.11.2019.	3 D	4	-	-	80	NO
19.11.2019.	4 D	-	-	-	-	OK
19.11.2019.	4 L	-	-	-	-	OK
19.11.2019.	5 D	-	-	-	-	OK
19.11.2019.	5 L	-	-	-	-	OK
19.11.2019.	6 D	-	-	-	-	OK
19.11.2019.	6 L	-	-	-	-	OK

Na čvornom mjestu broj 3. na „pilonu“ konstatovane su 4 linearne indikacije na ugaonim zavarenim spojevima. Dužina indikacije, položaj i fotografije date su u izvještaju.

Datum	Zona	Indikacija	Položaj indikacije			Greška
			x mm	y mm	l mm	
19.11.2019.	3 D	1	-	5-10	50	NO
19.11.2019.	3 D	2	-	5-10	120	NO
19.11.2019.	3 L	3	-	5-10	80	NO
19.11.2019.	3 L	4	-	5-10	80	NO
19.11.2019.	4 D	-	-	-	-	OK
19.11.2019.	4 L	-	-	-	-	OK
19.11.2019.	5 D	-	-	-	-	OK
19.11.2019.	5 L	-	-	-	-	OK
19.11.2019.	6 D	-	-	-	-	OK
19.11.2019.	6 L	-	-	-	-	OK

U skladu sa rezultatima navedenog izvještaja, neophodno je izvršiti sanaciju oštećenih mjesta (pukotine) na dijelu noseće čelične konstrukcije rotornih bagera SRs 402 interni broj 3, 4 i 5. Radove na sanaciji

oštećenih mjesta moraju se izvršiti sa kvalifikovanim osobljem i opremom sa tehnologijom zavarivanja u skladu sa EN 473 i stručnom osposobljenosti zavarivača u skladu sa BAS EN ISO 9606-1.

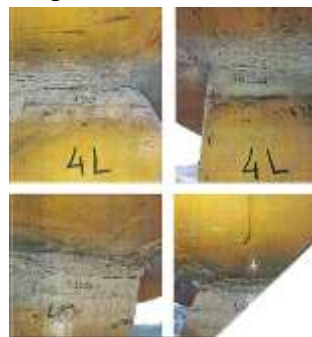
Na bageru SRs 402 - interni broj 4 vršen je vizuelni pregled čelične konstrukcije zavarenih spojeva na čvornim mjestima broj 1,2,3,4,5 i 6. Na čvornom mjestu broj 4. uočene su indikacije tipa pukotine, koje su kasnije ispitane magnetnom i ultrazvučnom metodom.

Slika 6 - Indikacije na mjernom mjestu broj 4 SRs 402 - interni broj 4

Na čvornom mjestu br. 4 na „pilonu“ konstatovane su 4 linearne indikacije na ugaonim zavarenim spojevima. Dužine indikacija, položaj i fotografije, date su u izvještaju. Ostali zavareni spojevi na čvornim mjestima br. 3, 5 i 6 zadovoljavaju uslove iz EN ISO 23278.

Datum	Zona	Indikacija	Položaj indikacije			Greška
			x mm	y mm	l mm	
19.11.2019.	3 D	1	-	-	100	NO
19.11.2019.	3 D	2	-	-	100	NO
19.11.2019.	3 L	3	-	-	70	NO
19.11.2019.	3 L	4	-	-	130	NO
19.11.2019.	4 D	-	-	-	-	OK
19.11.2019.	4 L	-	-	-	-	OK
19.11.2019.	5 D	-	-	-	-	OK
19.11.2019.	5 L	-	-	-	-	OK
19.11.2019.	6 D	-	-	-	-	OK
19.11.2019.	6 L	-	-	-	-	OK

Na čvornom mjestu broj 4. na „pilonu“ konstatovane su 4 linearne indikacije na ugaonim zavarenim spojevima. Dužina indikacije, položaj i fotografije date su u izvještaju. Ostali zavareni spojevi na čvornim mjestima br. 3, 5 i 6 zadovoljavaju uslove iz EN ISO 11 666.

Datum	Zona	Indikacija	Položaj indikacije			Greška
			x mm	z mm	l mm	
19.11.2019.	3 D	1	0	5-10	100	NO
19.11.2019.	3 D	2	0	5-10	100	NO
19.11.2019.	3 L	3	0	5-10	70	NO
19.11.2019.	3 L	4	0	5-10	130	NO
19.11.2019.	4 D	-	-	-	-	OK
19.11.2019.	4 L	-	-	-	-	OK
19.11.2019.	5 D	-	-	-	-	OK
19.11.2019.	5 L	-	-	-	-	OK
19.11.2019.	6 D	-	-	-	-	OK
19.11.2019.	6 L	-	-	-	-	OK

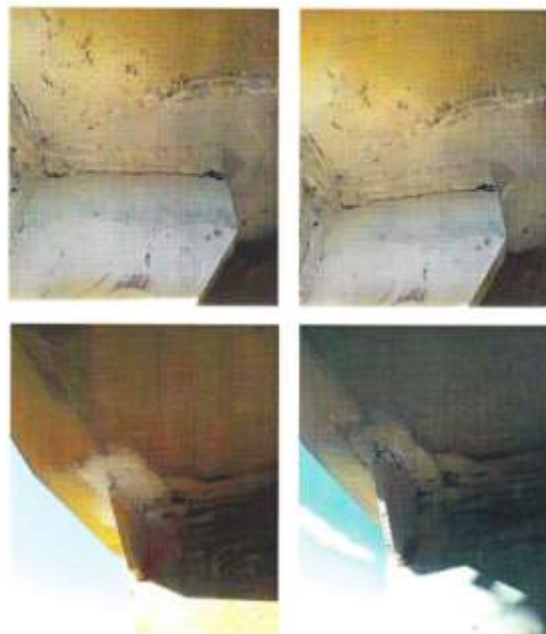
Na bageru SRs 402 - interni broj 5 vršen je vizuelni pregled čelične konstrukcije i zavarenih spojeva na čvornim mjestima broj 1, 2, 3, 4, 5 i 6. Antikorozivna zaštita u jako lošem stanju.

Na čvornom mjestu broj 3 uočene su indikacije tipa pukotine, koje su kasnije ispitane magnetnom i ultrazvučnom metodom.

Slika 7 - Indikacije na mjernom mjestu broj 3 SRs 402 - interni broj 5

Na čvornom mjestu br. 3 na „pilonu“ konstatovane su 3 linearne indikacije na ugaonim zavarenim spojevima.

IZVJEŠTAJ O MAGNETNOM ISPITIVANJU			I.br.: 057/19 Kl.br.: 114.02303810 List 24 Listova 39			
Datum	Zona	Indikacija	Položaj indikacije			Greška
			x mm	y mm	l mm	
19.11.2019.	3 D	1	-	-	130	NO
19.11.2019.	3 D	2	-	-	60	NO
19.11.2019.	3 D	3	-	-	60	NO
19.11.2019.	3 L	-	-	-	-	OK
19.11.2019.	4 D	-	-	-	-	OK
19.11.2019.	4 L	-	-	-	-	OK
19.11.2019.	5 D	-	-	-	-	OK
19.11.2019.	5 L	-	-	-	-	OK
19.11.2019.	6 D	-	-	-	-	OK
19.11.2019.	6 L	-	-	-	-	OK

Na čvornom mjestu broj 3. na „pilonu“ konstatovane su 4 linearne indikacije na ugaonim zavarenim spojevima. Dužina indikacije, položaj i fotografije date su u izvještaju. Ostali zavareni spojevi na čvornim mjestima br. 4, 5 i 6 zadovoljavaju uslove iz EN ISO 11 666.

IZVJEŠTAJ O ULTRAZVUČNOM ISPITIVANJU			I.br.: 057/19 Kl.br.: 114.02303810 Lis 26 Listova 39			
Datum	Zona	Indikacija	Položaj indikacije			Greška
			x mm	y mm	l mm	
19.11.2019.	3 D	1	-	5-10	130	NO
19.11.2019.	3 D	2	-	5-10	60	NO
19.11.2019.	3 D	3	-	5-10	60	NO
19.11.2019.	3 L	-	-	-	-	NO
19.11.2019.	4 D	-	-	-	-	OK
19.11.2019.	4 L	-	-	-	-	OK
19.11.2019.	5 D	-	-	-	-	OK
19.11.2019.	5 L	-	-	-	-	OK
19.11.2019.	6 D	-	-	-	-	OK
19.11.2019.	6 L	-	-	-	-	OK

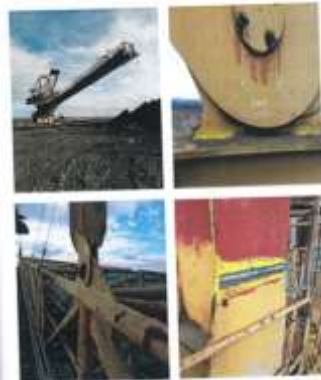
Na odlagaču A2RSB8500.60 vršen je vizuelni pregled čelične konstrukcije i zavarenih spojeva na čvornim mjestima broj 1, 2, 3, 4, 5 i 6. Vizuelnim pregledom nisu konstatovana nikakva oštećenja na zavarenim spojevima čvornih mjesta. Konstatovan je nedostatak vijaka na čvornom mjestu br. 6. odlagača.

Slika 8 - Nedostatak vijaka na čvornom mjestu br. 6 odlagača A2RSB8500.60
