# Mehanizmi oštećenja cevi izlaznog međupregrejača pare nastali nakon 200.000 časova eksploatacije

### DAMAGE MECHANISMS OF A STEAM INTER-HEATER OUTPUT TUBE AFTER 200,000 HOURS OF EXPLOITATION

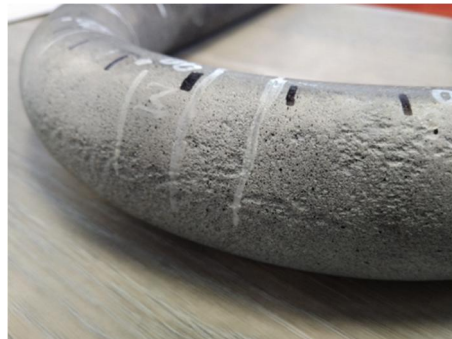
Na slici 2 je prikazano teme cevnog luka sa vidljivim površinskim oštećenjima u vidu kratera. Krateri na

površini cevnog luka su različitog oblika, veličine i dubine, a nastali su kao posledica dejstva gasne korozije tokom eksploatacije. Ova oštećenja predstavljaju mesta za inicijaciju prslina koja mogu da ugroze integritet cevnog sistema, a samim tim i celog postrojenja.

Slika 2 - Oštećenja na temenu cevnog luka u vidu kratera usled dejstva gasne korozije

Proces korozije nije moguće zaustaviti već samo kontrolisati i na taj način usporiti. U cilju kontrolisanja gasne korozije preporuka je da se koristi gorivo, u ovom slučaju ugalj, sa nižim sadržajem korozivnih agenasa, prvenstveno sumpornih jedinjenja.

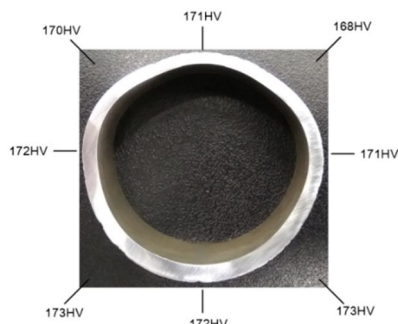
Opšte je poznato da se tvrdoća čelika tokom eksploatacije smanjuje, jer materijal prolazi kroz niz različitih stepena degradacije mikrostrukture. Na slici 3 prikazano je teme cevnog luka sa naznačenim vrednostima Vickersove tvrdoće nakon 200.000 časova eksploatacije, gde se jasno vidi da cev nije savršenog kružnog poprečnog preseka. Minimalna vrednost tvrdoće iznosi 168 HV, dok maksimalna vrednosti iznosi 173 HV. U poređenju sa vrednostima tvrdoće iz standarda TY 14-3-460-2003 [31] koje su u opsegu od 137-199 HV za čelik 12H1MF, može se potvrditi da su vrednosti tvrdoće ovog čelika nakon eksploatacije i dalje u prihvatljivim granicama.

Slika 3 - Vrednosti Vickersove tvrdoće na temenu cevnog luka

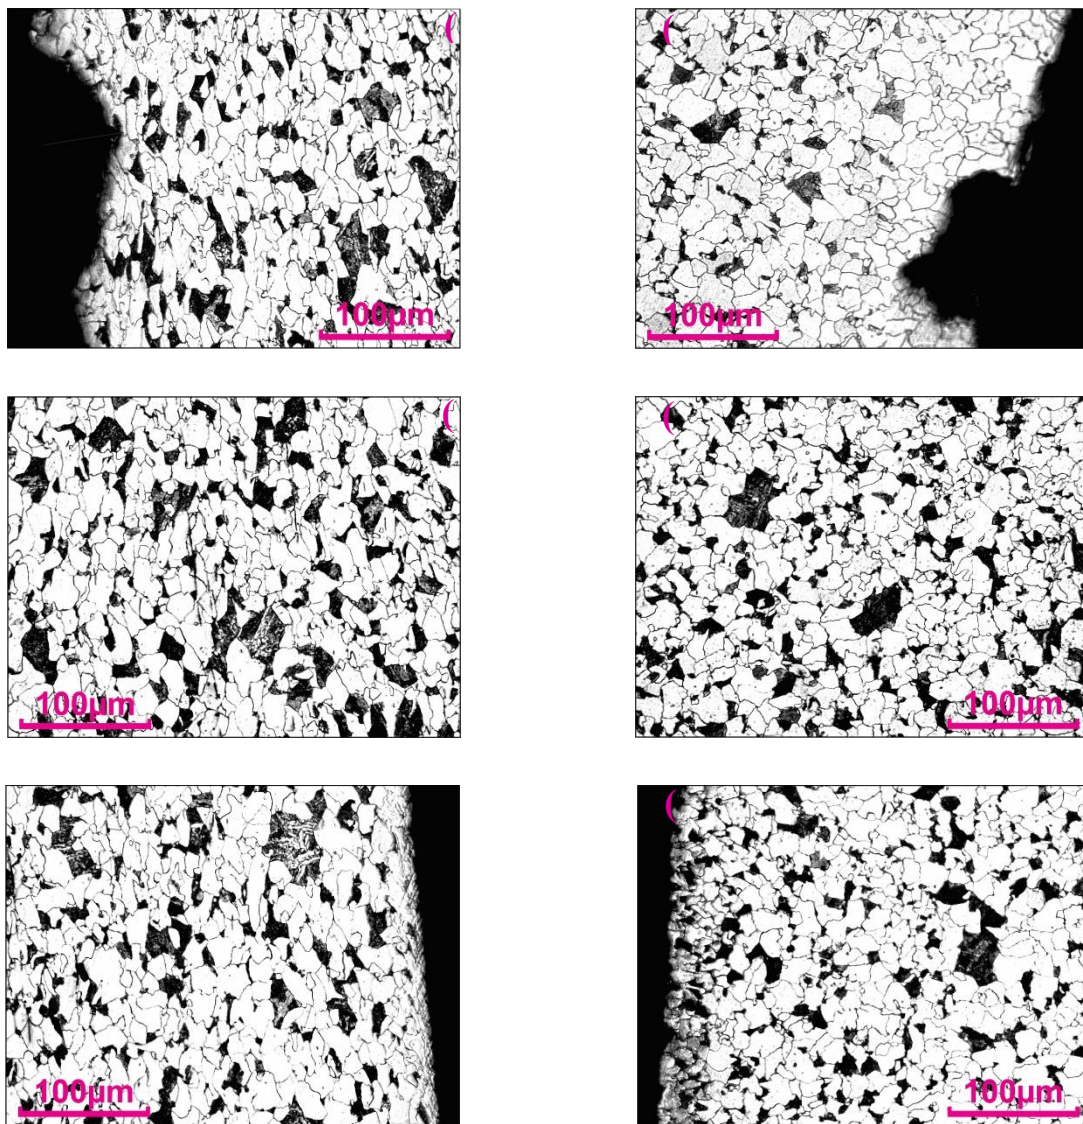
Na slici 4a prikazana je mikrostruktura spoljašnjeg dela uzorka na podužnom preseku. Na spoljašnjoj površini se jasno uočava veliki krater dubine oko 60  $\mu\text{m}$ , kao posledica dejstva gasne korozije. Gasna korozija u ovom slučaju predstavlja oksidaciju čelika 12H1MF u atmosferi suvih gasova na visokoj temperaturi tokom eksploatacije. Radni uslovi koji dovode do pojave gasne korozije mogu se predstaviti kroz tri faktora: temperatura metala (povećanjem temperature, korozija je intenzivnija, oksidacija je jača, a difuzija brža), temperatura dimnog gasa (povećanje temperature gasa uzrokuje povećanje temperature metala, intenzivira se proces korozije, kontroliše se isparavanje korozionih jedinjenja) i višak vazduha (kontrolisana brzina razaranja metala, na taj način što nizak nivo viška vazduha sprečava obrazovanje korozionih produkata, odnosno oksida kao što su:  $\text{SO}_x$ ,  $\text{V}_2\text{O}_5$ ,  $\text{Fe}_2\text{O}_3$ ,  $\text{P}_2\text{O}_5$ ,  $\text{NiO}_2$ , itd.) [32]. Takođe, taloženje veoma agresivnog letećeg pepela na površini cevi međupregrejača pare, usled procesa sagorevanja uglja, ubrzava dejstvo gasne korozije.

Na slici 4b prikazana je mikrostruktura spoljašnjeg dela uzorka na poprečnom preseku. Na spoljašnjoj površini se jasno uočava veliki krater dubine oko 80  $\mu\text{m}$ , kao posledica dejstva gasne korozije. Međutim, pored oštećenja usled gasne korozije uočava se i razugljeničenje površinskog sloja materijala, čija dubina iznosi približno 120  $\mu\text{m}$ . Kao posledica zagrevanja čelika dolazi do razugljeničenja površinskog sloja materijala, odnosno do osiromašenja površinskog sloja ugljenikom. Potpuno razugljeničenje je poznato i kao „slobodni ferit“ [33], jer se feritni sloj transformiše na površini cevi u nedostatku ugljenika i jasno se raspoznaje po karakterističnoj beloj boji, što se jasno uočava na slici 4b. Tokom eksploatacije usled promena mikrostrukture može da dođe do smanjenja mehaničkih svojstava materijala i pojave prslina, što u ovom uzorku nije potvrđeno.

Na slici 4c koja prikazuje mikrostrukturu središnjeg dela uzorka na podužnom preseku, kao i slika 4d koja prikazuje mikrostrukturu središnjeg dela uzorka na poprečnom preseku, nisu uočeni mehanizmi oštećenja. Takođe, na slici 4e koja prikazuje mikrostrukturu unutrašnjeg dela uzorka na podužnom preseku, kao i slika 4f koja prikazuje mikrostrukturu unutrašnjeg dela uzorka na poprečnom preseku, nisu uočeni mehanizmi oštećenja. Mikrostrukturnom karakterizacijom čelika 12H1MF je potvrđeno da nije došlo do pojave puzanja materijala u izlaznom međupregrejaču pare tokom 200.000 časova eksploatacije, pri radnoj temperaturi od 540°C i maksimalnom radnom pritisku od 4,6 MPa.

Slika 4 - Mikrostruktura cevi izlaznog međupregrejača pare nakon 200.000 časova eksploatacije: a) podužni presek - spoljašnji deo uzorka, b) poprečni presek - spoljašnji deo uzorka, c) podužni presek - središnji deo uzorka, d) poprečni presek - središnji deo uzorka, e) podužni presek - unutrašnji deo uzorka, f) poprečni presek - unutrašnji deo uzorka
