# Projekat SOLAR 3000+ na primjeru jednog domaćinstva

DUŠAN D. VUKASOVIĆ, Podgorica, Crna Gora

Stručni rad

*U radu se prezentuju neki od problema vezanih za način realizacije Projekta 3000+, izgradnje Fotonaponskih elektrana (FNE) kod jednog domaćinstava. Ukazuje se na praksu zanemarivanja procedura i tehničkih propisa u postupku realizacije. Posebno se ističu problemi neregularnih napona NN mreže distributivnog sistema (DS) kojih je posmatrano domaćinstvo postalo svjesno nakon puštanja FNE u pogon. Objašnjavaju se razlozi koji su doveli do tih problema.*

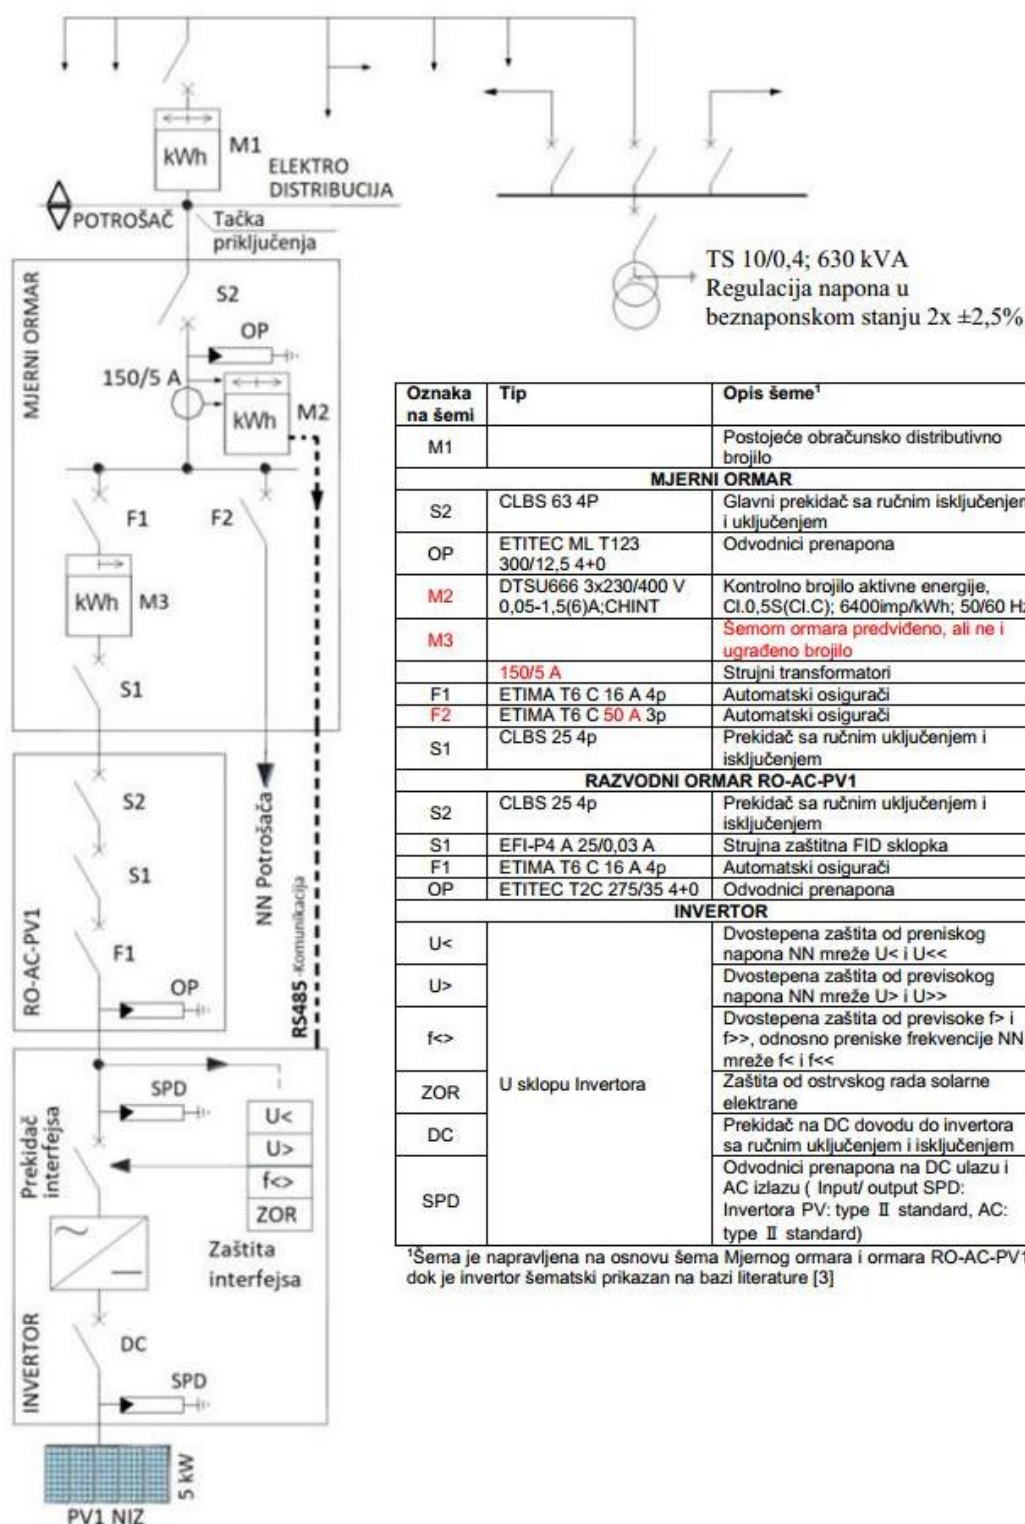
Slika 1 – Jednopolna šema priključenje FNE na distributivnu mrežu 3x400/231 V

Priključenje FNE na mrežu: Analizom postojeće šeme priključenja FNE na distributivnu mrežu (slika 1), uočava se da je rješenje tehnički prekomplikovano u odnosu na zahtjeve male elektrane ove snage i obima. Korišćenje dva odvojena ormara, veći broj rastavnih i zaštitnih elemenata, kao i tri brojila, odstupa od prakse koja je primijenjena u sličnim projektima u nadležnosti drugih elektrodistributivnih preduzeća. Takav pristup značajno utiče na ukupnu cijenu realizacije, a ne doprinosi dodatnoj funkcionalnosti ili sigurnosti.

Analiza brojila i mjernih elemenata: Brojilo oznake M3, predviđeno za mjerenje proizvodnje FNE, funkcioniše kao informativni uređaj, budući da nije obračunsko. Kako većina savremenih invertora ima integrisanu funkciju mjerenja proizvodnje, ovo brojilo je tehnički suvišno.

Dodatni problem se javlja upotrebom strujnih transformatora neprikladnog prenosa odnosa, koji degradiraju tačnost brojila M2. Pravilnije tehničko rješenje bi uključivalo direktno mjerno brojilo odgovarajuće klase tačnosti, čime bi mjerni transformatori postali nepotrebni. Slično, osigurači F2 su predimenzionisani u odnosu na stvarnu snagu i struju potrošača, što ukazuje da mjerni ormar nije optimalno dimenzionisan za konkretnu primjenu.

Zaštita od atmosferskih prenapona i selektivnost: U šemi su predviđene dvije grupe odvodnika prenapona: klasa T1 u mjernom ormaru (bez predosigurača) i klasa T2 u ormaru RO-AC-PV1. Ovakva konfiguracija omogućava selektivnost zaštite samo ako je međusobno rastojanje od najmanje 10 m. U slučaju kraćeg rastojanja, potrebno je ugraditi dodatnu induktivnost radi zadovoljenja uslova koordinacije zaštite. Prema dostupnim podacima, nijedan od ovih uslova nije ispunjen kod predmetne instalacije.

Dodatno, obzirom da inverter posjeduje integrisanu zaštitu od prenapona klase T2 na AC strani, prisustvo dodatnih T2 odvodnika u RO-AC-PV1 nema tehničko opravdanje i može se smatrati suvišnim.

Spoljna gromobranska zaštita: Nije predviđena eksterna gromobranska zaštita solarnih panela postavljenih na krovu. U skladu sa standardima (npr. MEST EN 62305-2), pri analizi rizika od udara groma trebalo bi procijeniti potrebu za dodatnom zaštitom objekta i elektrane, posebno imajući u vidu položaj i karakteristike krova, što ovdje nije urađeno.

Preporučuje se revizija šeme priključenja i metodologije ispitivanja FNE kako bi se obezbijedila usklađenost sa tehničkim normama i povećala pouzdanost sistema, uz smanjenje nepotrebnih troškova. Takođe se preporučuje pojačana kontrola kvaliteta izvođenja i nadzora u okviru projekata kao što je SOLAR 3000+, kako bi se izbjegla sistemska odstupanja.

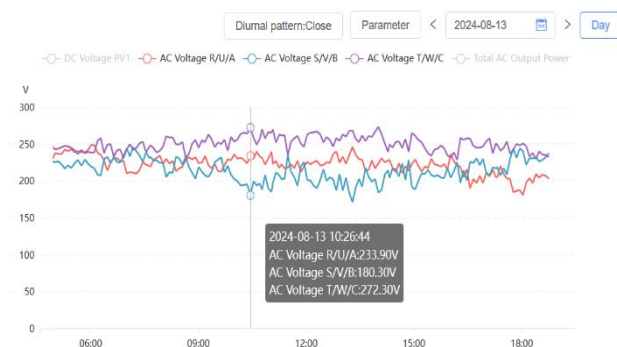
FNE nije mogla da funkcioniše kada je priključena na NN mrežu zbog učestalih ispada uslijed nepropisnih napona mreže. EPCG je morala da ponovo podešava zaštite invertora od previsokih i preniskih napona mreže, koje su prvobitno bile podešene saglasno specifikacijama iz [4], Tabela 1. Vlasniku je rečeno da su naponi mreže preniski i da rješenje mora tražiti od CEDIS-a. Takođe je rečeno da su zbog toga morali da predefinišu zaštite, ali ne i koja su konkretno nova podešavanja zaštita.

Slika 2 - Fazni naponi na NN priključku Invertora FNE, kako ih registruje inverter u periodu rada

Nesimetrija napona: Ovaj parametar je zadovoljio normu, iako grafički prikazi napona (vidi sliku 2) mogu navoditi na drugačiji zaključak.

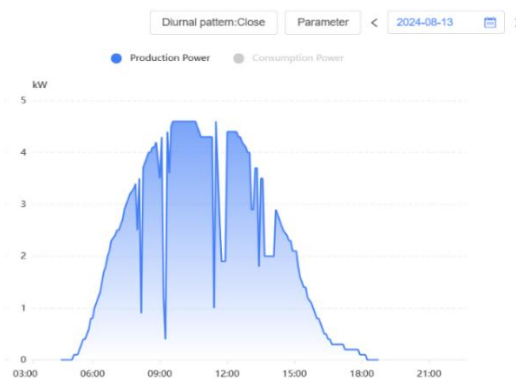
Slike 3 i 4 prikazuju dijagrame proizvodnje FNE za taj dan. Ovdje je odmah uočljiva značajna razlika. Na ovu razliku ukazano je SofarSolar-u, jer bi se slika 3 mogla tumačiti kao obmanjujuća za vlasnika, jer daje mnogo povoljniju sliku proizvodnje FNE nego što je

bila stvarna. Slika 3 je inicijalni ekran koji vlasnici vide na mobilnim telefonima, a mnogi ne prelaze na druge menije da bi vidjeli preciznije podatke. Na osnovu te slike vlasnici bi mogli zaključiti da FNE radi dobro. SofarSolar je odgovorio da su konsultovali proizvođača softvera i saopštili da oni ne vide nikakav problem u dizajnu softvera. Kod slike 3. se maskira problem ispada FNE, ali nisu rekli zašto.

Slika 3 - Osnovni prikaz dnevne proizvodnje FNE koju registruje Inverter

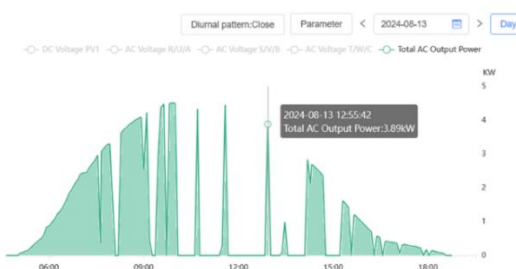
Slika 4 - Tačniji dijagram dnevne proizvodnje FNE, za razliku od onog sa slike 3

Slika 4 daje jasniji prikaz prekida proizvodnje FNE, ali da bi do nje došli vlasnici moraju da se snađu u menijima softvera što nije uvijek lako, naročito ako ne govore engleski, ili nisu familijarni sa sličnim vrstama softvera, a takvih je većina. Ovo bi se moglo tumačiti kao marketinški potez, jer slika 3, iako prikazuje energiju zapravo ne predstavlja stvarnu proizvedenu energiju. Na pitanje upućeno EPCG o aktuelnim podešavanjima zaštita Invertora odgovoreno je da su svi parametri u skladu sa pravilima CEDIS-a. Tačni

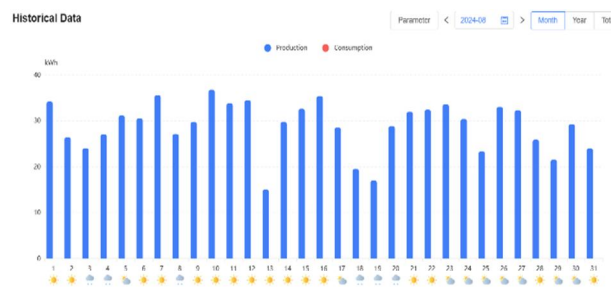
Slika 5 - Dijagram raspodjele mjesečne proizvodnje FNE po danima
