## СЛИВ ЛИКОДРЕ НАКОН ДЕЦЕНИЈЕ ПРОТИВЕРОЗИОНОГ УРЕЂИВАЊА ОД КАТАСТОРФАЛНИХ БУЈИЧНИХ ПОПЛАВА 2014. ГОДИНЕ

мр Милета Милојевић дипл. инж. шум.<sup>1</sup>

## THE LIKODRA RIVER BASIN AFTER A DECADE OF EROSION CONTROL MANAGEMENT SINCE THE CATASTROPHIC TORRENTIAL FLOODS OF 2014

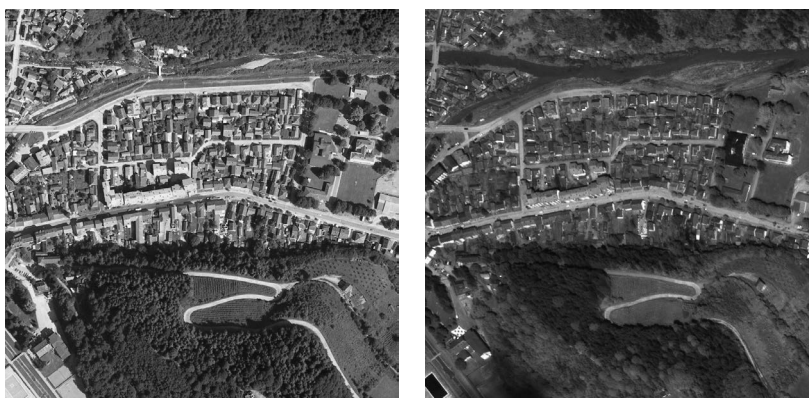
Клизишта су формирана у делувијуму и распаднутој и испуцалој зони шкриљаца и кластита. У садејству, ове појаве су довеле до измене морфологије терена, где су земљане масе са брда премештене у долине, реке су измениле своје токове, проузрокована је велика штета на водним и осталим објектима, путној и комуналној инфраструктури (оштећене су деонице путева, срушени мостови или прелази, оштећени су објекти водовода, срушени су стубови електричне и телекомуникационе мреже) која је условљена њиховом позицијом непосредно уз корито бујичних токова и јаруга. Поред наведене штете, уништени су усеви на мањим површинама, а у насеља и на пољопривредне површине је нанета велика количина наноса, укључујући муљ, грање, дрвеће, шут и други различит отпад. На сликама бр.1 и 2. су приказани упоредно за исте површине (састав река Чађавице и Богоштице и најуже градско језгро) ортофото снимци на којима је приказ стања пре и после бујичне поплаве са уништеним делом насипа.

Слика 1. лево приказује стање 2013. г. пре бујичних поплава;

Слика 2. десно (Pleiades) ортофото, снимљен након поплава 21.05.2024;

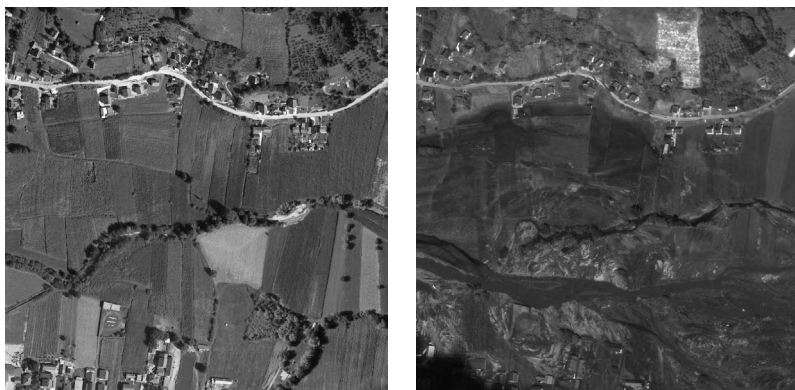
У градско језгро Крупња су доспеле велике количине наноса дебљине наслага по 2 и више метара на појединим местима. Такође, услед стања корита које је веома брзо засуто наносом долазило је до изливања воде и муља, плављења, оштећивања и рушења оближњих кућа дуж деоница токова и наношења наноса на саобраћајнице и одношења истих. На сликама бр.3 и 4. су приказани упоредно за исте површине (долина реке Ликодре на излазу из Крупња према Завлаци) ортофото и сателитски снимци на којима је приказ стања пре и после бујичне поплаве са уништеним и наносом засутим претежно пољопривредним површина као и новонасталим коритом реке.

Слика 3. лево ортофото, приказује стање 2013. г. у долини Ликодре пре бујичних поплава;

Слика 4. десно (Pleiades) ортофото исте површине, снимљен након поплава 21.05.2024.

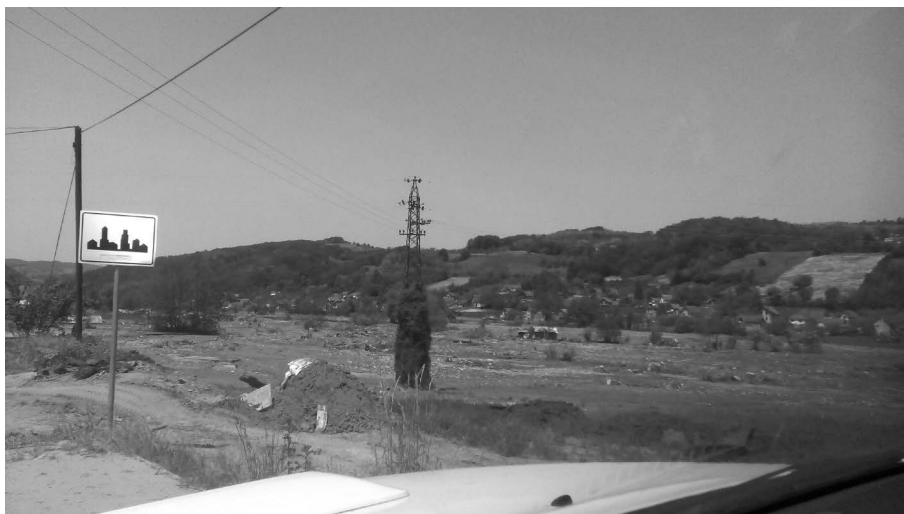
У самом седишту општине Крупањ поплављено је више од 50% територије града и објеката. Срушено је 27 стамбених објеката у целости, око 40 објеката није адекватно за становање, а оштећено је више објеката у граду и приградским насељима. Пропусти испод мостова, нарочито оних са мањом пропусном моћи у односу на остатак корита су такође представљали критичне тачке, где је долазило до задржавања веће количине грања, шибља и разног отпада, стварања препрека, зачепљења и изливања бујица и наношења штете околним зградама и саобраћајницама. Обзиром на свој положај у уским долинама уз бујичне токове екстремне штете су претрпели и локални и некатегорисани путеви ка селима и засеоцима у горњим деловима слива Ликодре. Државни путеви из правца Шапца, Лознице и Љубовије су били у потпуном прекиду због плавлјења, оштећења мостова или клизишта на путу па је општина Крупањ данима била у блокади. Тек 17. маја након санације је постао проходан пут преко Завлаке. По престанку падавина постало је недвосмислено јасно да су сва корита, чак и уређених река и потока претрпела значајне промене, пре свега у смислу ерозије у зони корита за велику воду и пропусне моћи, која је остала довољна тек толико да се вода са слива оцеди, и дефинитивно недовољна да прими воде од било каквих нових падавина, имајући у виду, енормне количине лако покретљивог доспелог наноса из горњих делова слива. На слици бр.5. је фотографија снимљена са магистралног пута, долине реке Ликодре на излазу из Крупања према Завлаци измештеним коритом, уништеним и наносом засутим претежно пољопривредним површина као и новонасталим коритом реке.

Слика 5. 21.5.2014. год. долина Ликодре након бујичних поплава засута наносом;  
Figure 5. May 21, 2014: The Likodra Valley covered with sediment after the torrential floods.

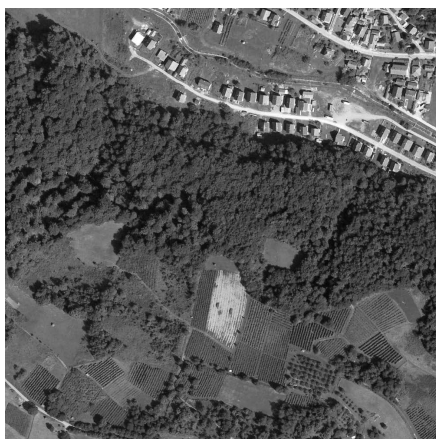
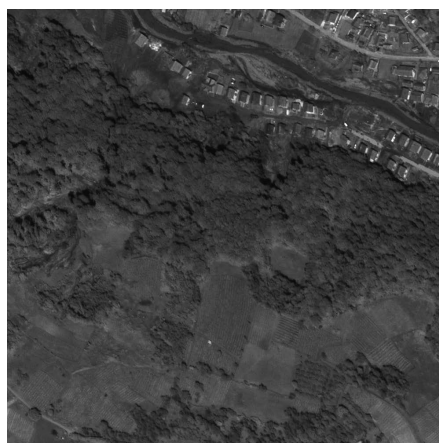
На сликама бр.6. и 7. су приказани упоредно за исте површине (долина реке Чађавице са стањем на претежно десној обали) ортофото и сателитски снимци стања пре и после бујичне поплаве са измештеним коритом, уништеним кућама и деловима падина под шумом са покренутим одронима и клизиштима.

Слика 6. лево ортофото приказује стање 2013. г. у долини Чађавице пре бујичних поплава

Слика 7. десно (Pleiades) ортофото исте површине, снимљен након поплава 21.05.2024.

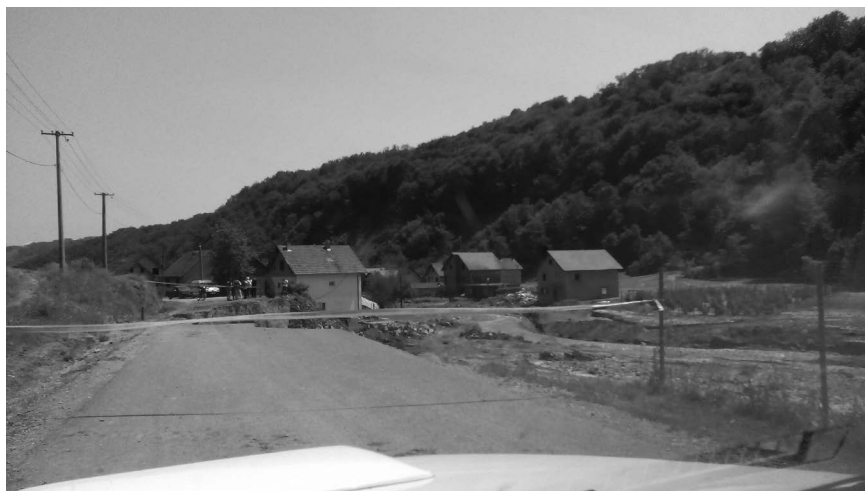
Слика 8. приказује исти локалитет реке Чађавице сликан са локалног пута са оштећењима корита реке, пута и стамбених објеката који се очигледно налазе у кориту за велику воду.

Слика 8. деоница реке Чађавице са оштећењима корита реке, пута и стамбених објеката

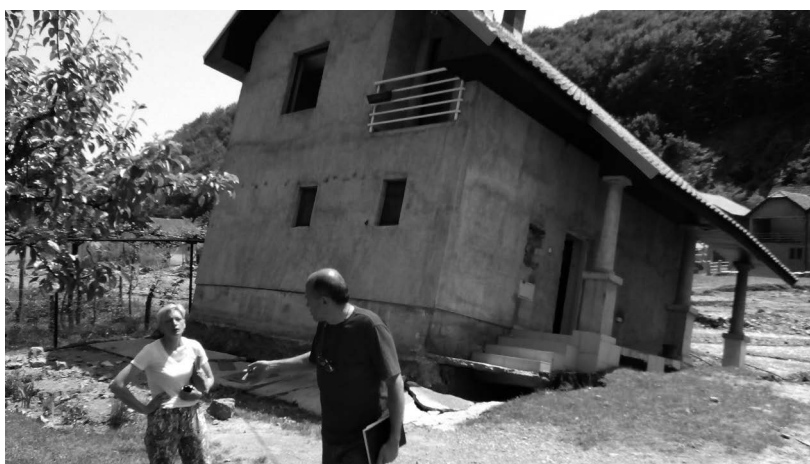
Слике 9. и 10 приказују оштећене објекте у кориту за велику воду реке Чађавице.

Слика 9. Оштећење објекта на обали реке Чађавице  
 Figure 9. Damage to a structure on the bank of the Čađavica River.

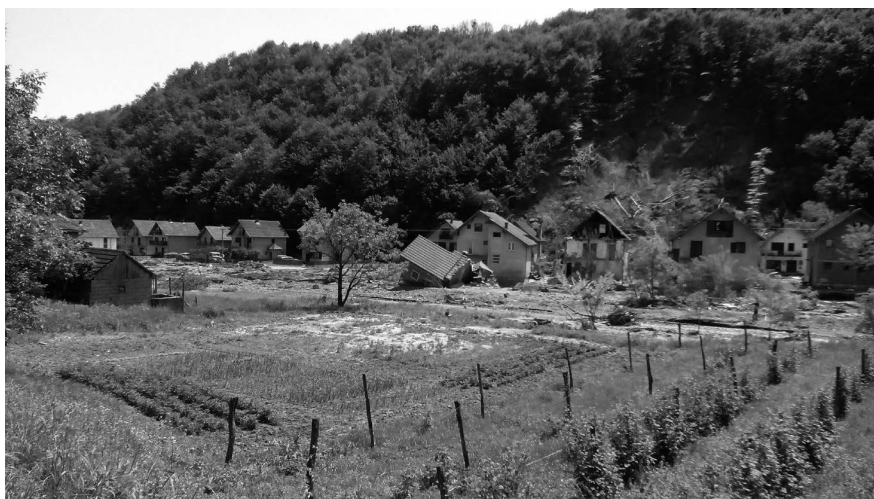
Слика 10. Оштећење објекта на обали реке Чађавице са активираним клизиштем у залеђу  
 Figure 10. Damage to a structure on the bank of the Čađavica River with a landslide activated in the background.

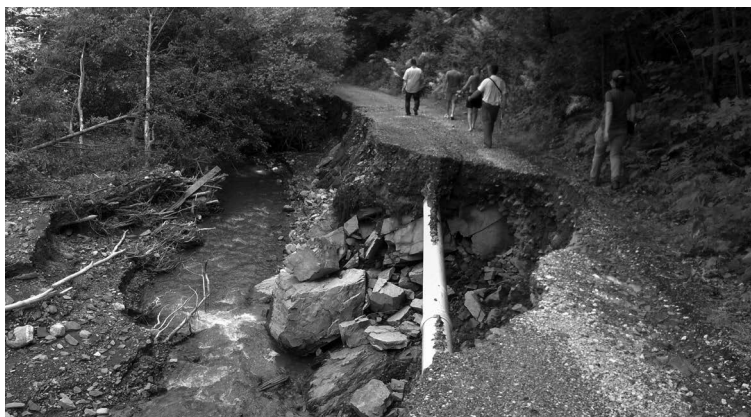
Локални некатегорисани путеви (шумски и пољски) представљају велики и недовољно третиран проблем. Налазећи се непосредно уз корито бујичних токова и јаруга, често усечени у ножице стрмих падина, неприродно преузимају улогу речних корита прикупљајући површински и потповршински отицај са падина, преусмеравајући га и концентришући иницирају настанак нових бразди, јаруга, клизишта и одрона, стварајући нова ерозиона жаришта.

Слика 11. Типично оштећење локалних путева уз обалу реке Чађавице какво се може уочити на већини уских речних долина у сливу Ликодре

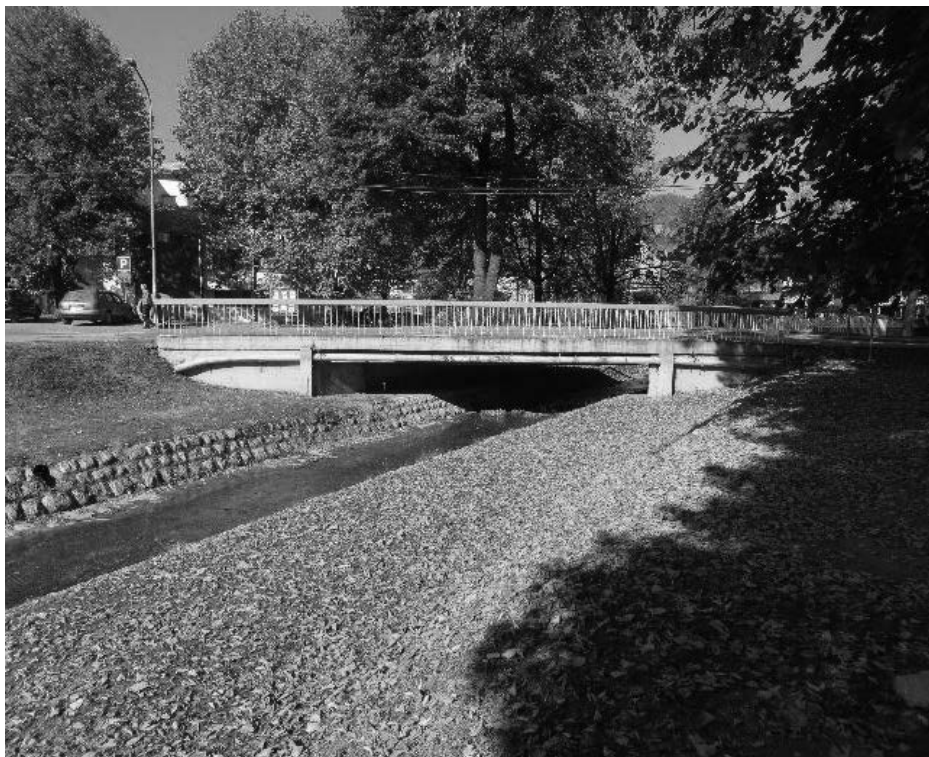
Већина мостова својим габаритом улази у протицајни профил Богоштице, Чађавице и Кржаве, чиме смањују протицајни профил и пропусну моћ корита. На примеру реке Богоштице може да се јасно види неповољан утицај мостова и прелаза, где су на уређеној деоници изграђена 4 друмска и 2 пешачка моста као и једна каскада. Непосредно уз корито Богоштице на нерегулисаном делу се налази пут Крупањ – Богоштица, који на неколико места пресеца корито реке. Такође је изграђен одређен број мостова који са главног пута воде до домаћинства и пољопривредних површина. Укупно се на нерегулисаном делу тока налази 13 мостова. Примери су дати на сликама 13. и 14.

Слика 14. Мост на Богоштици са недовољном пропусном моћи  
Figure 14. Bridge on Bogoshtica with insufficient flow capacity

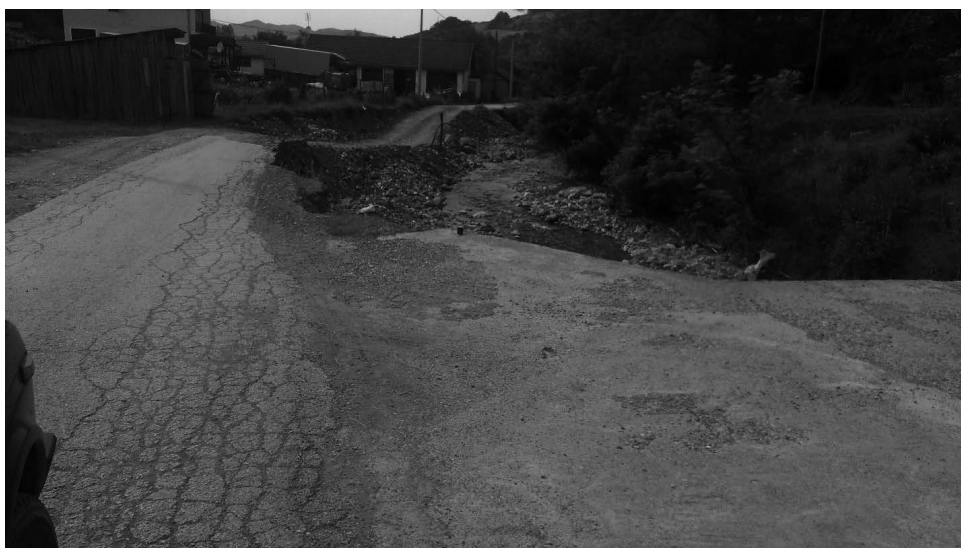
Слика 15. Прелаз на неуређеном делу Богоштице са недовољном пропусном моћи који је изазвао изливање и ерозију корита
