## НЕИНВАЗИВНА САНАЦИЈА ОШТЕЂЕНИХ ЦЕВОВОДА

### NONINVASIVE REPAIRS OF DAMAGED PIPELINES

Стручни рад  
DOI: 10.5937/NIK24253S

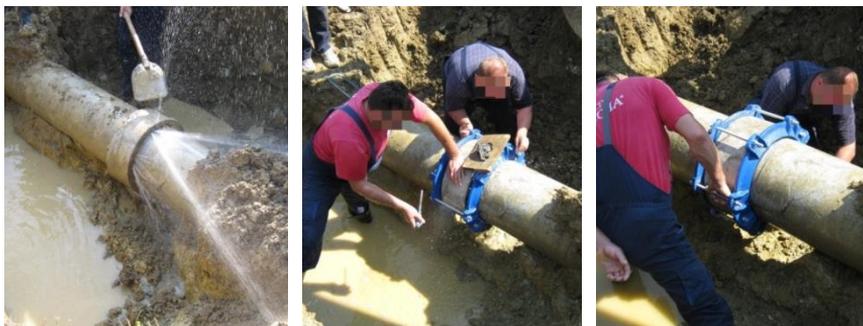
Ово је најчешћи случај процуривања, а услед дотрајалости заптивке, слегања терена или оштећења цеви. Услед већ наведених, ограничавајућих фактора, овај проблем се често зна представити као веома велики. Решење је уградња спојница LINK, којима се без сечења цеви, искључивања потрошача или смањења притиска у цевоводу, приликом монтаже, решава проблем.

Слика 1. Отклањање цурења на споју цеви DN350 (Водовод Топола, јул 2014)  
Figure 1. Leakage repair on DN350 pipe connection (Topola Waterworks, July 2014)

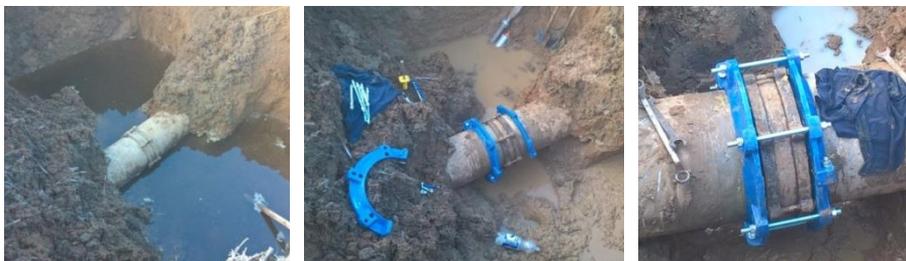
Додатно отежавајућа околност која претвара цурење у често екстреман проблем је када до процуривања дође на постојећој спојници за везу, нпр. „Жибо“ (Gibault), а њу није могуће лако уклонити или се поправка мора извршити у што краћем року па је замена искључена.

Слика 2. Отклањање цурења на постојећој спојници типа „Жибо“ на цевоводу називног пречника DN350 (Водовод Бела Црква, децембар 2016)  
 Figure 2. Repairing leakage on existing „Gibault“ type joint on pipeline with nominal diameter DN350 (Bela Crkva Waterworks, December 2016)

Решење за овакав проблем је уградња спојнице LINK-AC-ŽIBO, којом се цурење на постојећој спојници за везу отклања без уклањања спојнице, без сечења цеви и без искључивања потрошача. Ово је омогућено тиме што се монтажа ове нове спојнице, којим се санира цурење, врши преко постојеће спојнице.

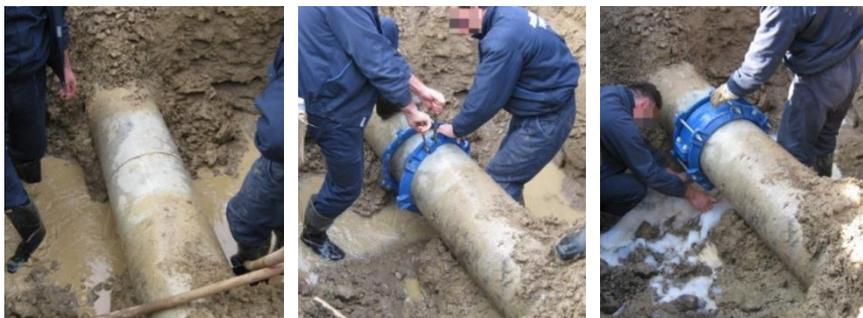
Слика 3. Санација пуцања цеви DN350 (Водовод Топола, фебруар 2013)  
 Figure 3. Repairing rupture of DN350 pipe (Topola Waterworks, February 2013)

Представља најлакши (мада не нужно и лак) пример пуцања за поправку. Брзо се и лако решава уградњом спојнице EXTRA на месту на ком је дошло до пуцања цеви, без искључивања воде и без сечења цеви. Спојница покрива целокупну дужину цеви која је погођена хаваријом.

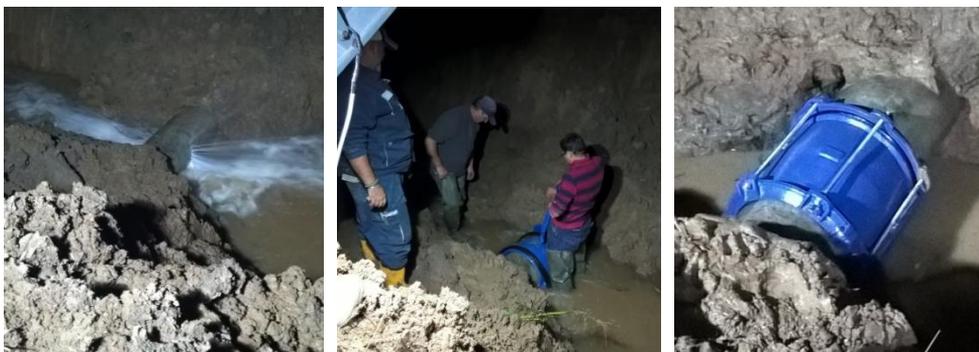
Слика 4. Санација пуцања цеви DN400 (Водовод Бела Црква, септембар 2017)  
Figure 4. Repairing DN400 pipe rupture (Bela Crkva Waterworks, September 2017)

Представља знатно компликованији случај за санацију, нарочито ако до пуцања дође под углом или је хаварија на великом пречнику. Уградњом спојнице LONG EXTRA се решавају наведени проблеми и њом се, без сечења цеви и искључивања потрошача, врше поправке цеви услед пуцања на дужинама 300-500 mm (у зависности од називног пречника цеви). И овде је омогућено санирање несаосности и угаоног одступања делова оштећене цеви.

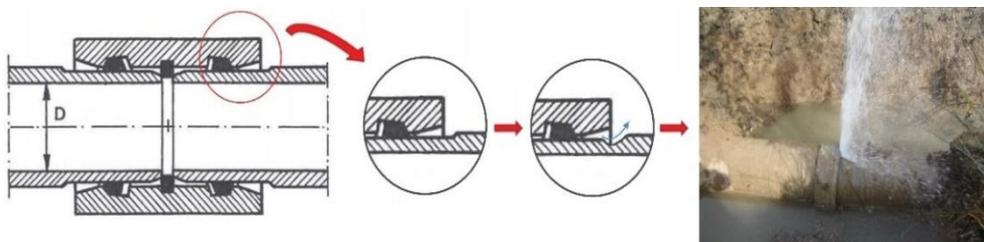
Када, услед дуготрајног процуривања на месту споја цеви и спојнице за везу, дође до оштећења спојнице или цеви, тада настаје изразито сложени проблем процуривања на споју (који се не може решити LINK спојницом).

Слика 5. Шематски приказ оштећења цеви уз спојницу и приказ истог у пракси

Figure 5. Schematic of pipe damage at the joint and live view of the same

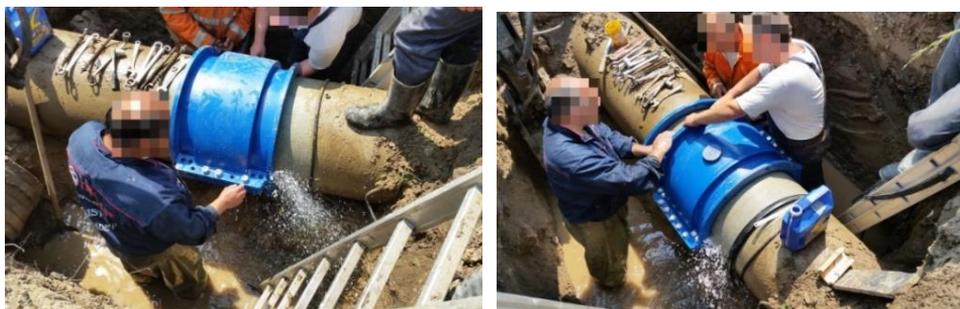
Слика 6. Санација оштећења цеви DN500 уз спојницу (Водовод Зајечар, мај 2015)

Figure 6. Repairing DN500 pipe damage at the joint (Zaječar Waterworks, May 2015)

Да би спречило сечење цеви и/или спојнице за везу, неопходно је једном спојницом LONG EXTRA SPECIAL обухватити целу везу и на тај начин санирати оштећење, притом без сечења цеви и без искључивање потрошача, при пуним радним условима ценовода. Највећи проблем при оваквом отклањању оштећења представља неопходност поузданог заптивања на великој дужини спојнице којом се санација врши, будући да таква спојница може бити веома велике дужине (и до 1,5 m), а у зависности од саме природе проблема који се решава и затечене дужине оштећења на ценоводу.

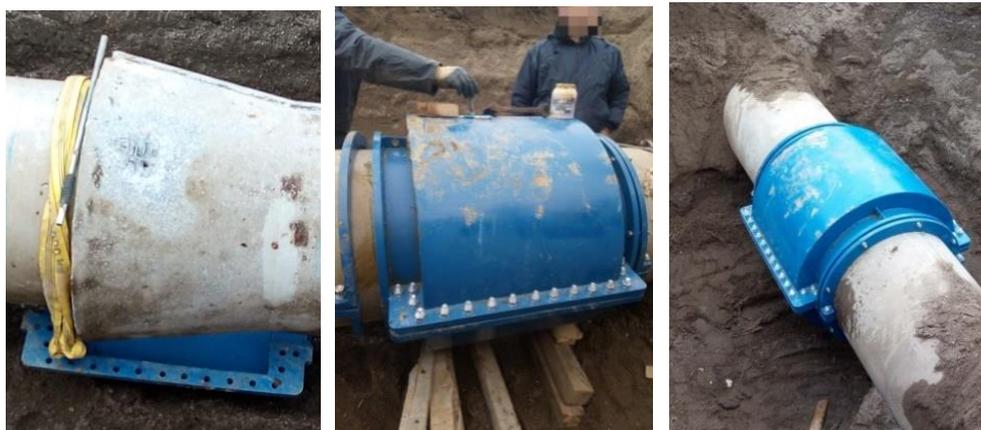
На слици 7 приказан је случај када се на споју две бетонске цеви (наглавку) појавио отвор и било је неопходно да се преко целог споја монтира спојница LONG EXTRA SPECIAL, како би се отклонило оштећење без сечења цеви, што је код бетонских цеви нарочито велики проблем који је увек најбоље избећи.

Слика 7. Санација оштећења цеви DN600 на споју (Водовод Крушевац, март 2019)

Figure 7. Repairing DN600 pipe on pipe connection (Kruševac Waterworks, March 2019)

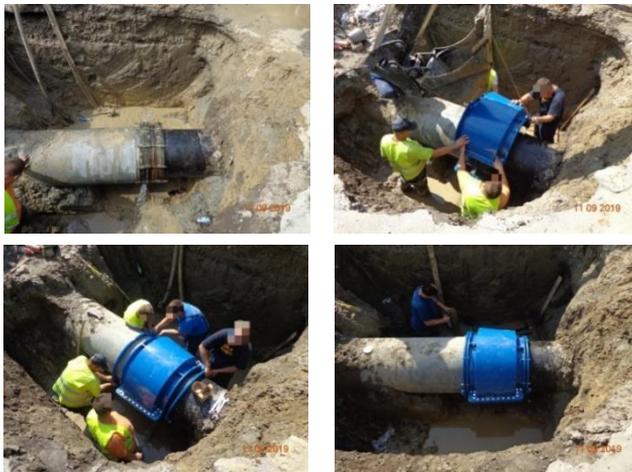
Када услед дуготрајног процуривања на месту споја цеви и спојнице за везу две цеви дође до оштећења спојнице, неопходно је новом спојницом обухватити целу везу и на тај начин отклонити даље процуривање како би се избегло сечење цеви и искључивање потрошача.

Слика 8. Санација оштећења цеви DN700 (Водовод Зрењанин, септембар 2019)

Figure 8. Repairing DN700 pipe damage (Zrenjanin Waterworks, September 2019)

Проблем се изразито усложњава када цеви у споју нису истог спољашњег пречника. У оваквим случајевима монтира се LONG EXTRA ULTRA спојница, која покрива велике разлике у пречницима спојених цеви, захваљујући својим конструктивним особинама.

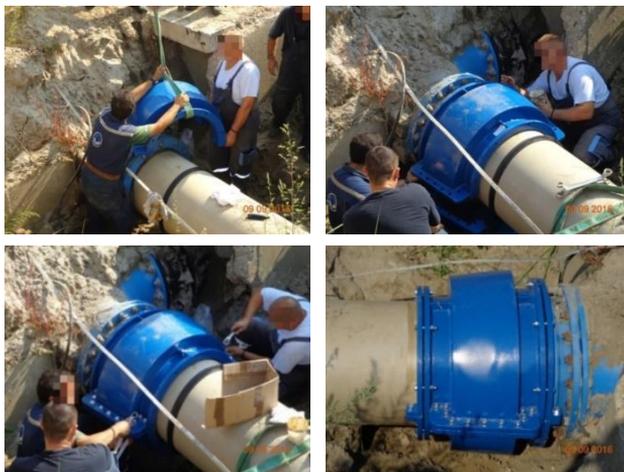
Као изразито компликовани случај оштећења цеви на споју издваја се онај када је због начина уградње, врсте споја или других разлога, неопходно обухватити различите спољашње пречнике повезаних цеви непосредно на месту споја.

Слика 9. Санација оштећења цеви DN600 (Водовод Нови Сад, септембар 2016)

Figure 9. Repairing DN600 pipe damage (Novi Sad Waterworks, September 2016)

У оваквим случајевима се, уместо најчешћег проблема где се мора обухватити велика дужина квара, дешава супротно - спојница мора бити што краћа и што компактнија како би се уклопила у постојеће изведено стање, без уклањања постављених елемента споја, што чини изузетно ограничавајући фактор. Када се на ово надовеже чињеница да су цеви готово сигурно и од различитог материјала, проблем постаје изузетно сложен.

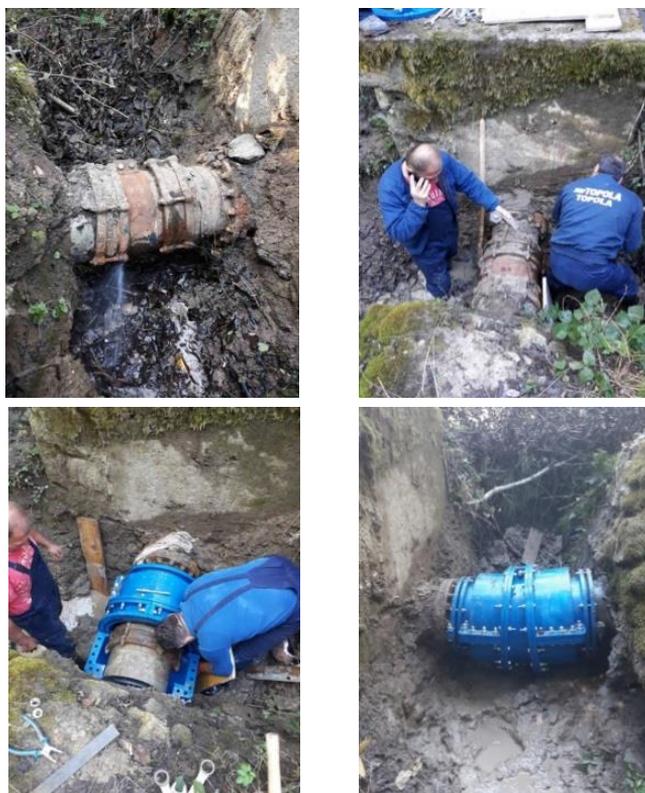
У наведеном примеру постојало је оштећење једне од спојнице за везу и знатно угаоно одступање међу цевима на месту споја. У оваквим случајевима би се најчешће прибегавало сечењу цеви и формирању новог споја, те замени елемената у споју.

Уградњом приказаних решења се успешно и ефикасно отклањају и наведени екстремни проблеми на цевоводима, без сечења цеви и без искључивања потрошача приликом монтаже спојница. У конкретном случају наведена велика промена правца цевовода на месту споја је износила преко 11 степени, а монтажу је било потребно извршити при пуним радним условима цевовода, при притиску од 12 бара.

*Слика 10. Санација оштећења цеви DN350 на споју цеви уз постојећу спојницу применом LONG EXTRA SPECIAL ADAPTER (Водовод Топола, октобар 2019)*

*Figure 10. Repairing DN350 pipe damage on pipe connection at the existing joint by using LONG EXTRA SPECIAL ADAPTER (Topola Waterworks, October 2019)*

Све наведено довело је до тога да је приказани и успешно решени случај био један од најзахтевнијих са којим се до сада сусретало, али је исти поуздано саниран коришћењем једне уникатне спојнице LONG EXTRA SPECIAL ADAPTER, специјално конструисане спојнице која се састојала из чак десет делова: шест делова тела спојнице и четири притезна дела. Посебан изазов био је обезбедити поуздано заптивање између свих наведених делова, али је и то успешно изведено и наведено решење је обезбедило изузетно брзу санацију веома компликованог проблема, без искључивања воде, без сечења цеви или елемената споја, при пуним радним параметрима цевовода.
