Стручни рад  
DOI: 10.5937/VIK25119G

## РЕЗУЛТАТИ РЕВИТАЛИЗАЦИЈЕ РЕНИ БУНАРА НА ИЗВОРИШТУ „БРЗАН“: УТИЦАЈ НА КАПАЦИТЕТ И КВАЛИТЕТ ВОДЕ

## RESULTS OF THE RENI WELL RENOVATION AT THE BRZAN SPRING: IMPACT ON CAPACITY AND WATER QUALITY

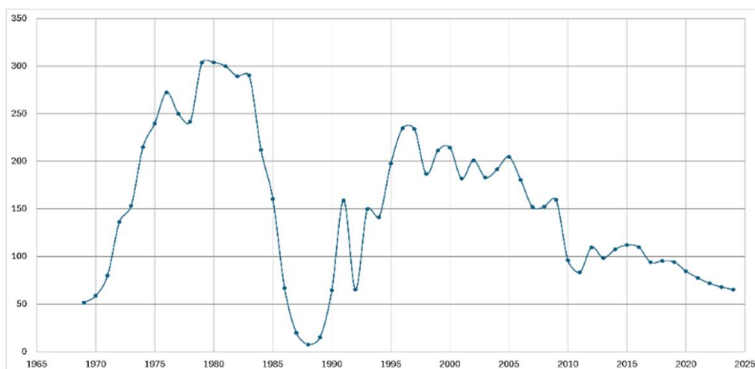
График 1. Количина дистрибуиране воде са изворишта „Морава-Брзан“ L/s  
Figure 1. Quantity of distributed water from the "Morava-Brzan" spring L/s

Капацитет изворишта је према пројекту требало да буде око 500 L/s. Током експлоатације добијани су разни капацитети од 150-500 L/s (график 1.). Током година експлоатације дошло је до смањења количина воде услед померања корита реке Велике Мораве, као и све нижег водостаја саме реке.

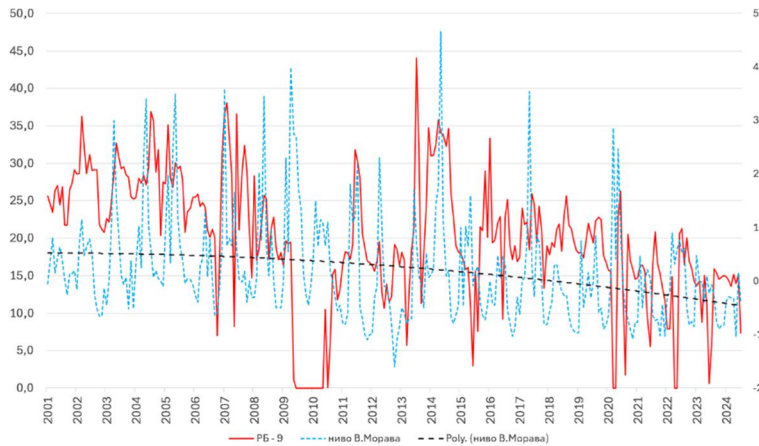
На основу дугогодишњег праћења нивоа реке Велике Мораве, количина падавина и издашности рени бунара 9 (РБ-9) може се закључити да на ниво подземних вода највише утиче водостај Велике Мораве (график 2).

График 2. Зависност количине воде на РБ-9 (L/s) у односу на ниво реке Велике Мораве (m)  
Figure 2. Dependence of water quantity on RB-9 (L/s) in relation to the level of the Velika Morava River (m)

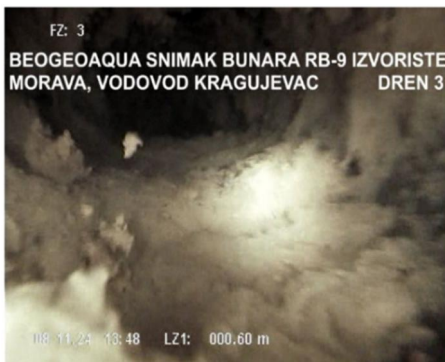
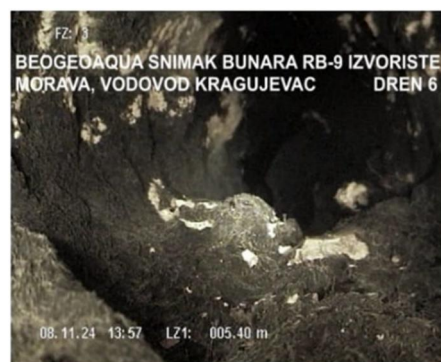
Слика 1. Изглед унутрашњости дренажа  
Picture 1. Inside view of the drains

Подновно снимање рени бунара (слика 1) ради дефинисања стања у којем се налазе дренажи извршено је у периоду од 07.11.2024. до 08.11.2024. године. Подводним снимањем дренажа рени бунара регистровано је лоше стање дренажа на свим бунарима. На неким дренажима је снимањем констатована велика количина талога у и на дренажним цевима, али су они проходни до одређене дужине. Неке дренаже уопште није било могуће снимити или су веома мало снимљени због велике количине материјала која је регистрована на уласку у дренажне цеви.

На основу подводног снимања констатовано је тренутно стање унутрашњости рени бунара РБ-1, РБ-2, РБ-4, РБ-8 и РБ-9. Због јако лошег стања дренажа, на већини бунара, дошло је до знатног смањења капацитета наведених бунара. Из истих разлога није могуће извести механичко-хемијску ревитализацију постојећих дренажа.

На основу горе наведеног, узимајући у обзир опште хидрогеолошке услове на терену и тренутно стање дренажа, предложена је ревитализација бунара утискивањем пластичних дренажа мањег пречника у постојеће дренаже. Оваква метода ревитализације бунара омогућила би несметани рад бунара дужи низ година, са значајним повећањем издашности.

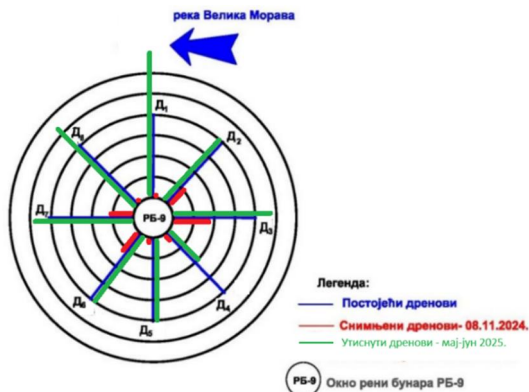
Слика 2. Дужина дренажа  
Figure 2. Lengths of drains

После утврђивања издашности бунара, започет је процес утискивања нових дренажа (табела 1 и слика 2). По завршетку утискивања вршено је испирање дренажа помоћу воде и ваздуха под притиском. Такође, вршено је и испирање свих дренажа помоћу раствора лимунске киселине, како би се наслаге рђе на старим дренажима уклониле и омогућио доток нових количина воде.

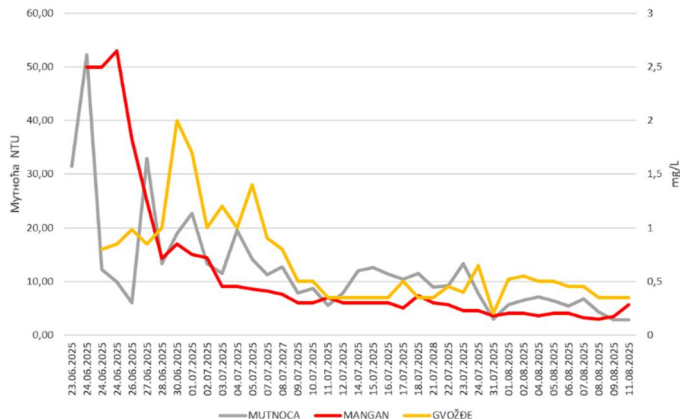
График 3. Мутноћа, концентрације мангана и гвожђа РБ-9 (mg/L)  
Figure 3. Turbidity, manganese and iron concentrations in RB-9 (mg/L)

Резултати испитивања квалитета воде из сваког дрена показали су да у дренама 2, 3 и 4 постоји увећана концентрација гвожђа и мангана. Затварањем ова три дрена 30. јула покушано је да се убрза добијање воде квалитета који се може проследити у дистрибутивну мрежу. На овај начин постигнуто је смањење боје и мутноће, као и концентрације мангана.

Након добијања првих резултата хемијских анализа, започето је испирање бунара, односно подземља. Параметри који су праћени су мутноћа, боја, манган и гвожђе. Током вишедневног испирања долази до смањења свих параметара, али како би се убрзао процес пуштања РБ-9 у систем водоснабдевања, а због недостатка воде са изворишта „Морава-Брзан“, извршено је испитивање квалитета воде из сваког дрена.
