# КЛИЗИШТА ВЕЛИКЕ МАГНИТУДЕ У МЕАНДРИМА ДУНАВА, САВЕ И РЕКЕ ПЕК – ИСТРАЖИВАЊА, МОНИТОРИНГ И САНАЦИЈЕ

## LARGE-MAGNITUDE LANDSLIDES IN THE MEANDERS OF THE DANUBE, SAVA AND PEK RIVERS – INVESTIGATIONS, MONITORING AND REMEDIATION

Прегледни рад  
10.5937/IASPN25031J

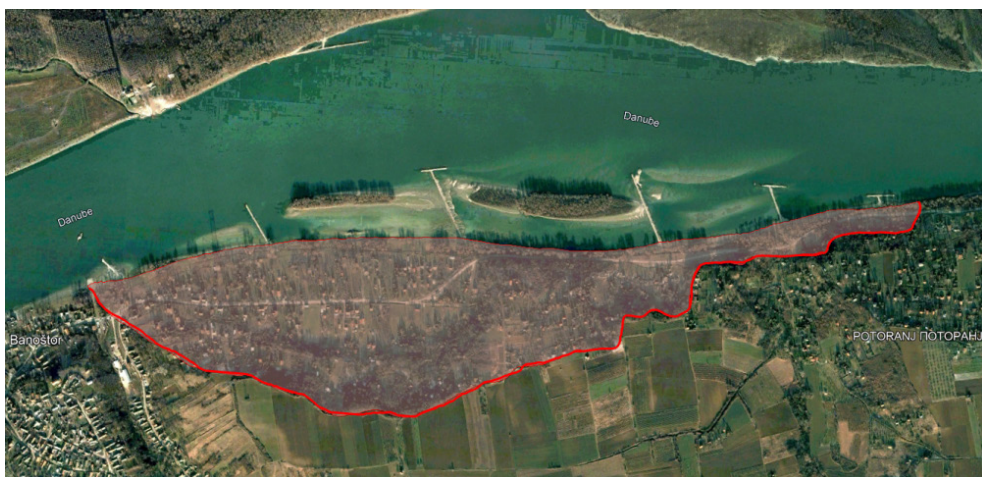
Клизиште је фронтално захватило неогене и квартарне седименте у подножју Фрушке горе дуж десне обале Дунава. Ширина клизишта је 2,5 km, дужина 550 m, површине око 80 ha и дубина 10–20 m. Клизиште је санирано крајем шездесетих година прошлог века. У чеоној зони клизишта изведени су хоризонтални дренажи, за снижавање нивоа подземне воде из залеђа. Ерозија речне обале је заустављена изградом камених напера, и то је довело до акумулације песка и формирања острва (Слика 4). Клизиште је неравномерно насељено (око стотину кућа), а преко њега прелази државни пут на коме има мањих „паразитских“ клизишта, које путари повремено санирају.

Слика 4: Клизиште „Баноштор“ с наперима у Дунаву

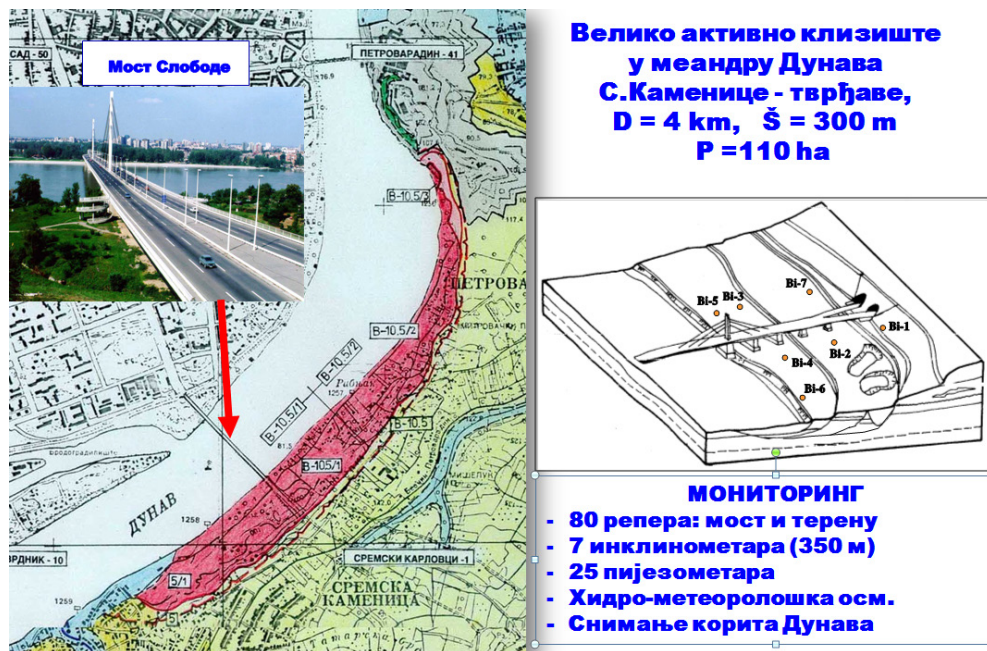
Клизиште је настало у меандру Дунава дуж десне долинске стране, од Дечјег села до Петроварадинске тврђаве, низбрдно од гребена Мишелук. Фронталног је облика, ширине уз обалу 4 km, дужине 300 m и површине око 120 ha. Клизиштем су обухваћени: Каменички парк, Мост слободе, насеље Рибњак и Транцамент (Слика 5). Мост слободе је пројектовао Никола Хајдин са сарадницима. Мост је од завршетка градње 1981. године до данас има проблема са стабилношћу стубова фундираних на десној обали Дунава. У протеклом периоду вршена су геотехничка истраживања, мониторинг и санације.

Истраживања и мониторинг су рађени у циљу санације клизишта које је угрозило стубове моста (Слика 5). У периоду 1992–1999. године осматрано је седам инклинометара (укупне дужине 350 m), 25 пијезометара и 80 геодетских репера, који су постављени на стубовима моста и на клизишту.

Слика 5: Клизиште „Мишелук“ и блок дијаграм Моста слободе

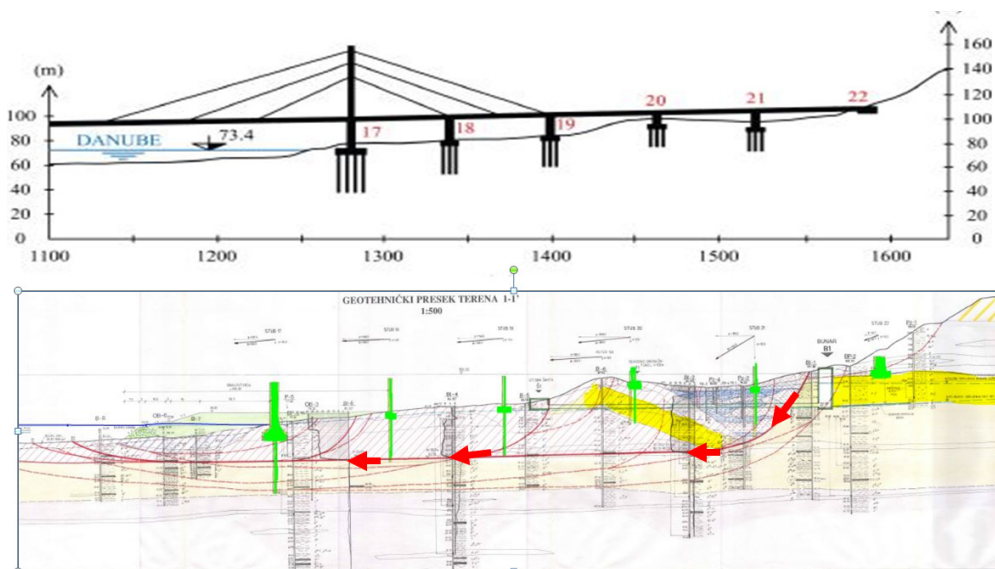
Слика 6: Конструкција моста на десној обали Дунава  
и геотехнички пресек клизишта

Анализом резултата мониторинга изведени су докази да је клизиште ножично и да су померања врло спора, 1–2 cm годишње, по клизној површи регистрованој у танком слоју, високо пластичне угљевите глине, на дубинама 24–39 m (Слике 6 и 7). Дубина клизишта од 39 m је уједно и највећа досад измерена у Србији. Извршене су корелације свих померања и осцилација спољних и унутрашњих вода и добијен је врло висок корелативни фактор.

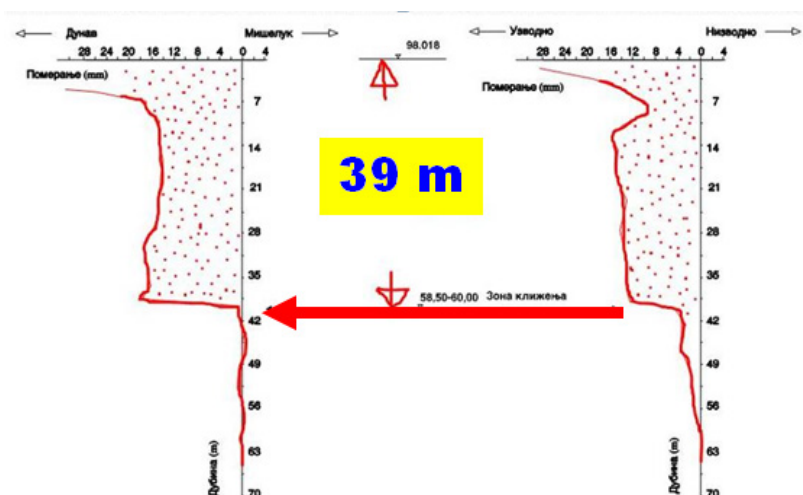
Слика 7: Инклинометар Vi-7, дубина активної клизишта до 39 m

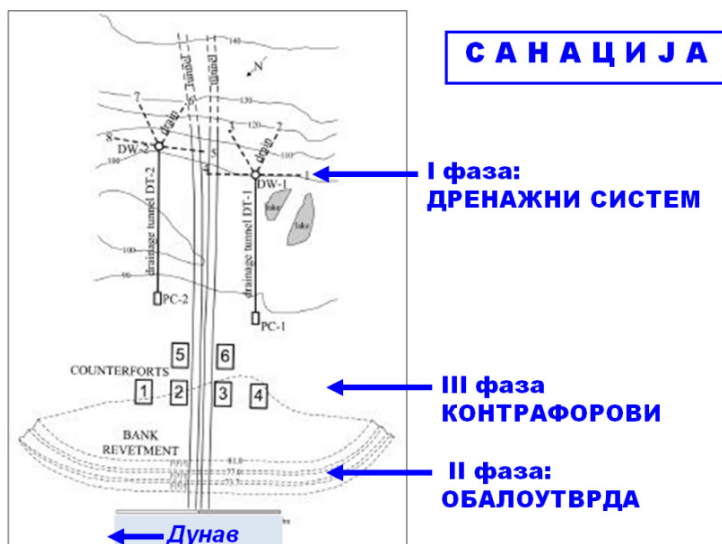
Слика 8: Диспозиција санационих мере на клизишту Мост слободе, према пројекту Института за путеве, Београд, 1995.

Главни пројекат санације је урадио Институт за путеве 1995. године (Слика 8). До сада је изведен један прве фазе санације (Мостоградња, Београд): два дренажна бунара ( $L=23\text{ m}$ ,  $R=7,5\text{ m}$ ) са по четири хоризонтална дрена ( $L=50\text{ m}$ ,  $R=0,50\text{ m}$ ) и један одводни тунел ( $L=140\text{ m}$ ,  $R=1,8\text{ m}$ ) (Слика 9). Мост је срушен у НАТО бомбардовањима, 3. 4. 1999, а потом обновљен.

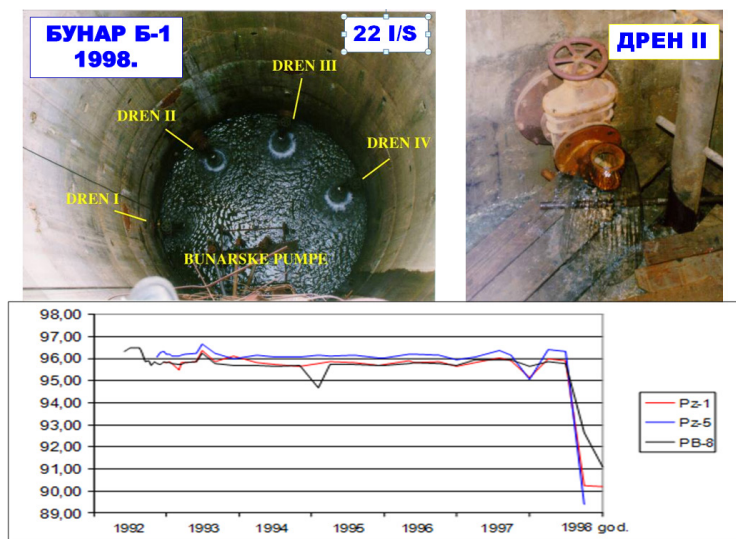
Слика 9: Дренажни бунар Б-1, са четири дрена и дијаграмима нивоа воде пре и након уградње дренажа

У дренажном бунару Б-1 је каптирано 22 l/s, а вода се гравитационо одводи тунелом дужине 140 m и даље каналом до Дунава. Ниво подземне воде је оборен за 7 m, а што је регистровано у пијезометрима (Слика 9). Мост је обновљен на старим темељима стубова који „лебде“ у телу клизишта, а санација клизишта није завршена.

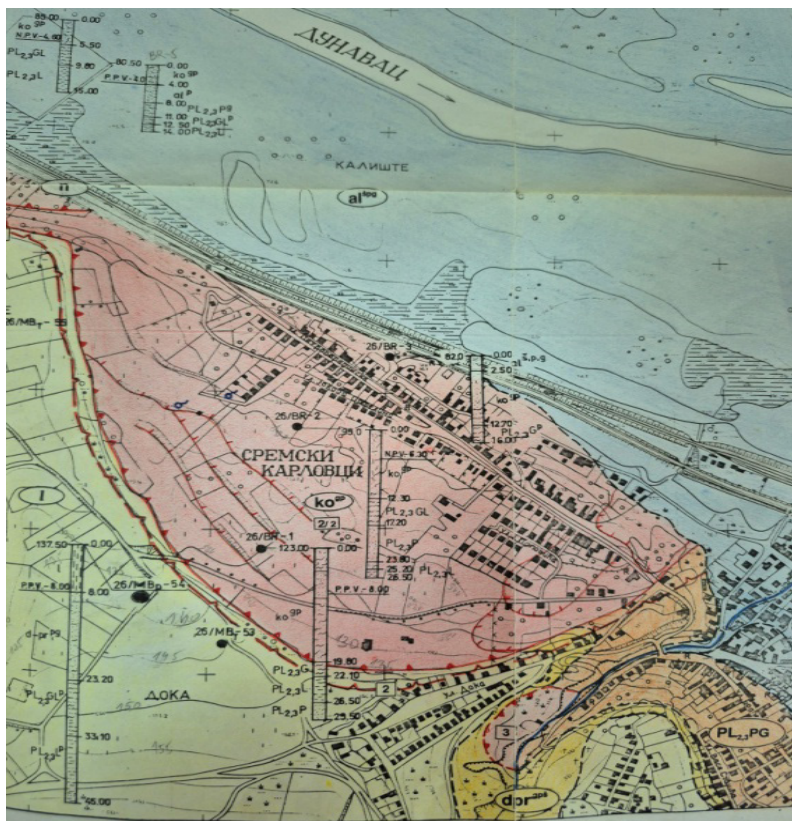
Клизиште је Фронталног облика, дужине 580 m, ширине 1,6 km и површине око 60 ha (Слика 10). Дубина клизишта је 10–22 m. На низбрдном делу падине изграђено је око 120 кућа.

Слика 10: Клизиште „Ровни“ код Сремских Карловаца

Клизиште се стабилизovalo по престанку речне ерозије и таложења алувијалног наноса. Током 2018. године рађена су истраживања за израду урбанистичког плана. Уграђена су 4 инклинометра и 4 пијезометра. За ову површину клизишта број мерних места није довољан, а осматрања су вршена само годину дана.

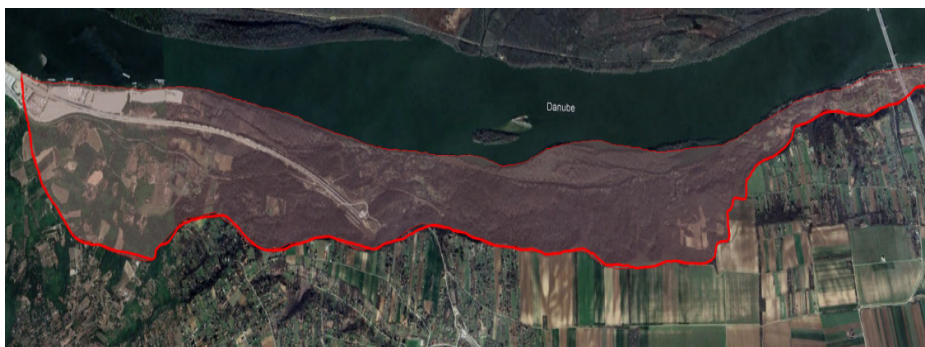
Ово је једно од највећих старих клизишта велике магнитуде у Србији, а које је формирано у великом меандру Дунава. Фронталног је облика, ширине у ножици је око 8 km, дужина 500–870 m и захвата површину од око 250 ha. Дубина клизишта је 10–25 m (Слика 11). Детаљна геотехничка истраживања радио је Саобраћајни институт – СІР из Београда, за потребе пројектовања и изградње нове железничке пруге Стара Пазова–Нови Сад.

Слика 11: Клизиште „Чортановци“ са изграђеном железничком пругом и Мостом Бешка, у десном крилу клизишта

Због велике опасности и ризика од реактивирања клизишта, предузете су опсежне мере санације терена и заштите објеката. Изведене су дренаже, потпорне конструкције и шипови. У зони клизишта су изграђени железнички тунел и дупли вијадукт. На клизишту и објектима успостављен је мониторинг, и досад нису регистрована хоризонтална и вертикална померања.

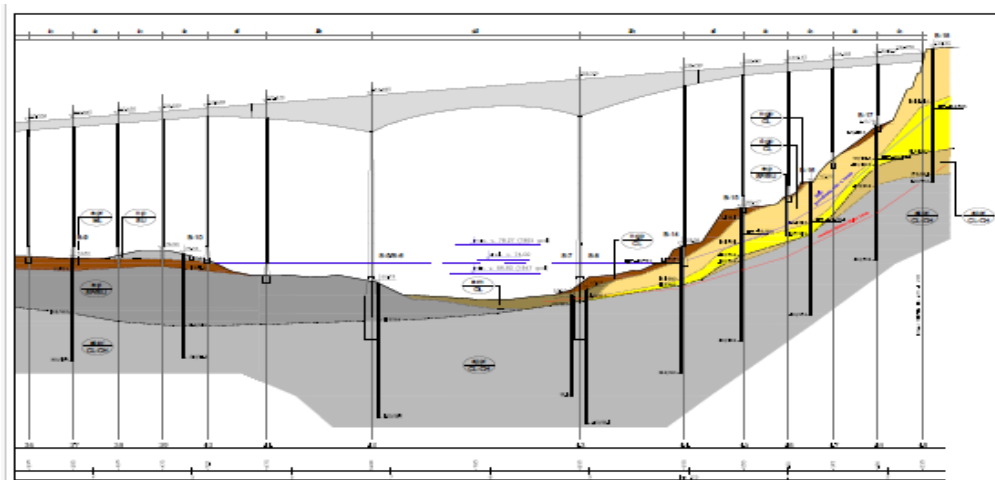
Код моста Бешка на Дунаву, аутопут Е-75, у току пројектовања и изградње моста близанца, у зони старог клизишта на десној долинској страни рађена су истраживања и мониторинг (2007–2011; Слика 12). Осматрачку мрежу су чинили: 11 инклинометара (дубине 30–40 m), 4 пијезометра (дубине до 35 m) и 80 геодетских репера. У истражним окнима клизна површ је евидентирана на дубини 23 m. У циљу санације изведене су две завесе са 65 АБ шипова, ( $L=27$  m,  $R=1,20$  m), укупне дужине 1755 m. Током четворогодишњих осматрања нису регистрована хоризонтална и вертикална померања терена и стубова моста. Урађен је Програм дугогачког мониторинга терена и моста, до реализације није дошло, а мост је пуштен у саобраћај крајем 2011. године.

Слика 12: Геотехнички пресек Моста Бешка

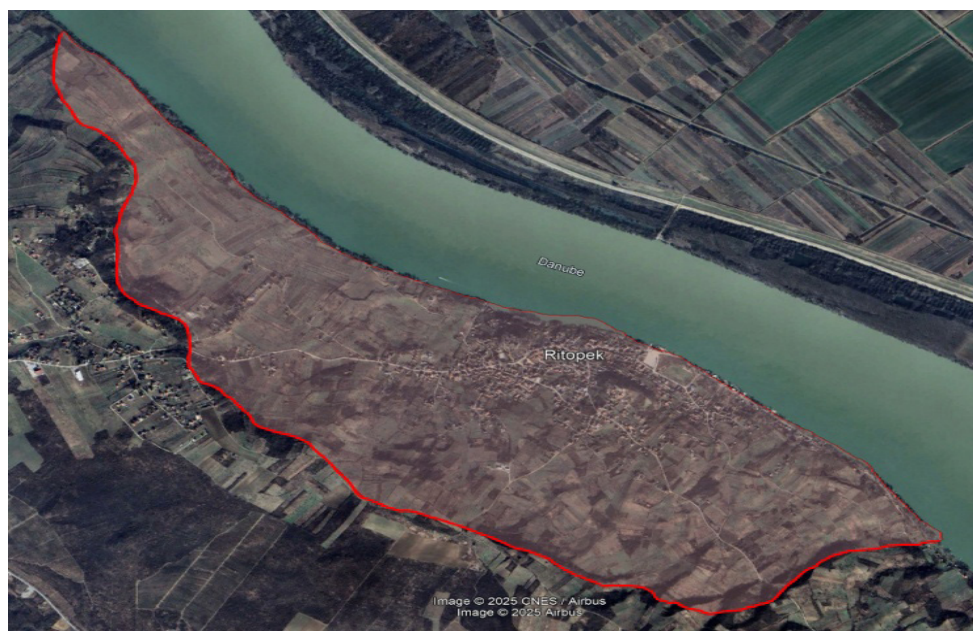
Клизиште „Ритопек“ је фронталног облика, ширине у ножици око 4,5 km, дужине 0,85–1,35 km и површине око 400 ha (Слика 13). Село Ритопек се налази у ножици падине. Мештани памте да су се највећа померања клизишта дешавала 1914, 1941, 1978. и 1985. године. Пре Другог светског рата је планирано расељавање села према Болечу, међутим рат је то одложио.

Слика 13: Просјор клизишта „Ритопек“

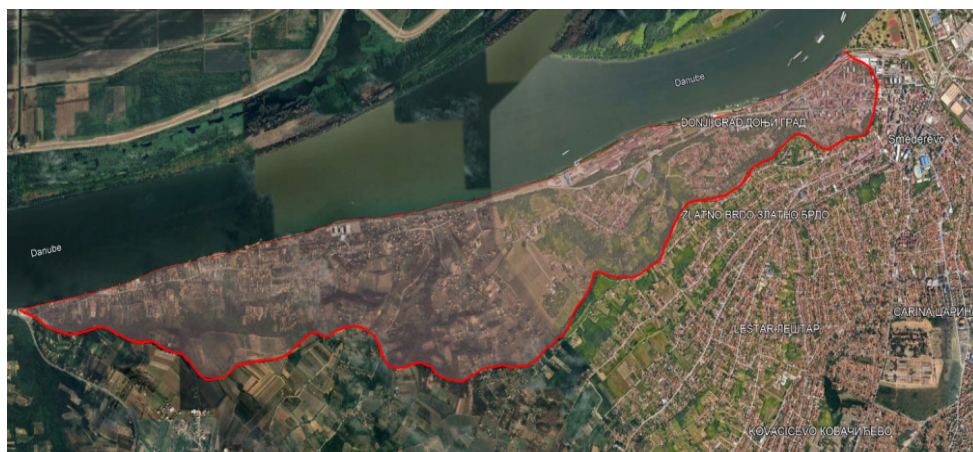
Клизиште „Плавинци“ код Смедерева је фронталног облика, ширине 3,7 km, дужине 530–750 m, површине око 200 ha и дубине 10–25 m (Слика 13). Клизиште је добрим делом насељено и има развијену инфраструктуру. Процесом су захваћени лес и неогени пескови с прослојцима глине.

Слика 14: Клизиште „Плавинци“ код Смедерева

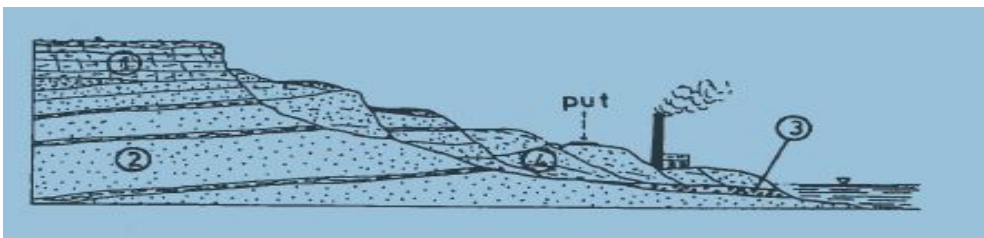
На сложеност дунавског типа клизишта подсећа шематски геолошки профил, код старе железаре (Слика 15), проф. М. Т. Луковић: „Важнији типови наших клизишта и могућност њихове санације“, Геолошки весник, 1951.

Слика 15: Клизишће код сѐаре железаре у Смедереву; 1 – лес са појређеном земљом, 2 – доњеконјеријски ђиновити ђесак и ђина, с ђрослојцима шљунка, 3 – реценђни дунавски шљунак, 4 – кређане сђенске масе

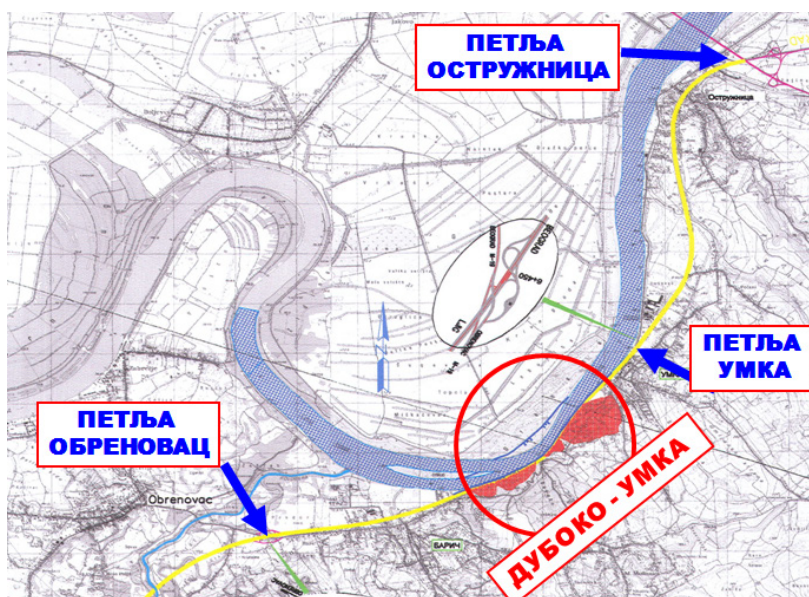
Клизишта Умка и Дубоко налазе се у темену меандра Саве, на потезу Умка–Барич (Слика 16). С проблемом нестабилности терена први су се суочили градитељи пруге Београд–Ужице после Првог светског рата. Захваљујући проф. М. Луковићу, клизишта су избегнута изградњом тунела у залеђу.

Слика 16: Клизишћа Дубоко и Умка у темену меандра Саве

У циљу провођења ауто-пута Е-763, од Умке до Барича дуж нестабилне десне обале Саве (Слика 16), у протеклих четрдесет пет година, геотехничка истраживања су вршена четири пута. Ширина клизишта је 3 km, дужина 300–900 m, површина око 180 ha, дубина 10–26 m и запремине је око 24

милиона кубних метара. Чеони ожиљци су висине 5–30 m. Процесом су захваћене деградиране лапотовите глине панона. Клизиште Умка је већим делом насељено (око 350 кућа), а клизиште Дубоко је обрасло шумом. Главни узрок настанка и обнављања процеса клижења јесте ерозија десне обале Саве. Река је зони клизишта ширине око 200 m и дубине до 25 m. Узводно и низводно од клизишта река је просечне ширине 400 m и дубине 6–8 m.

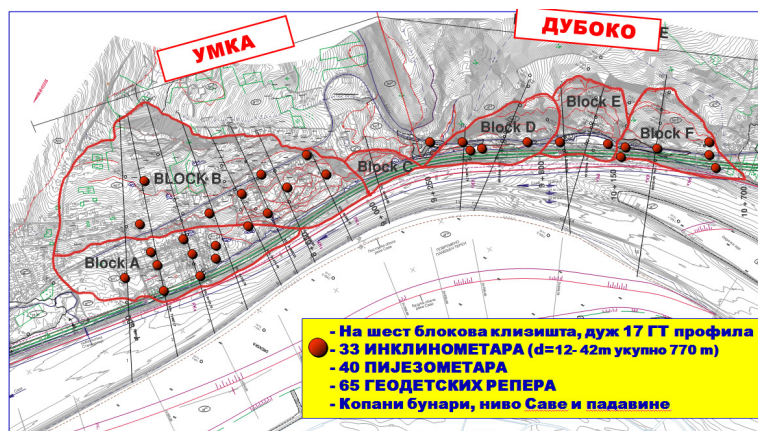
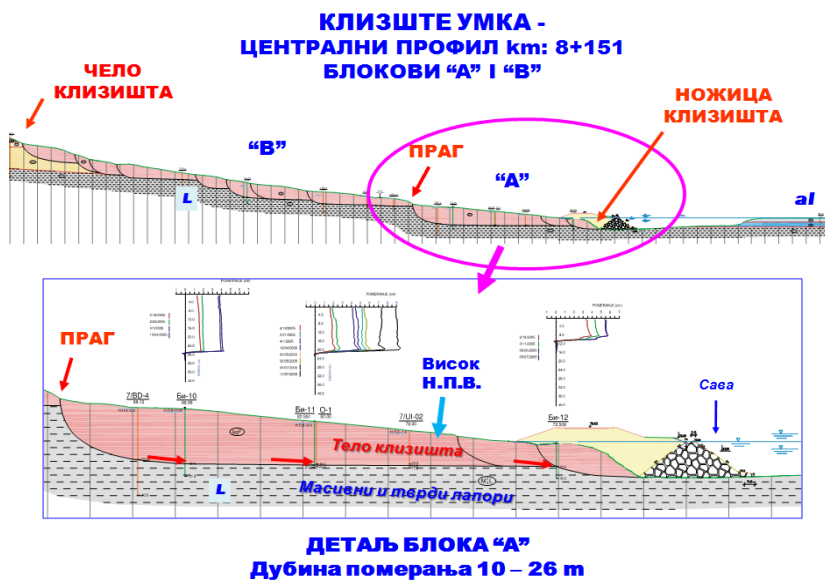
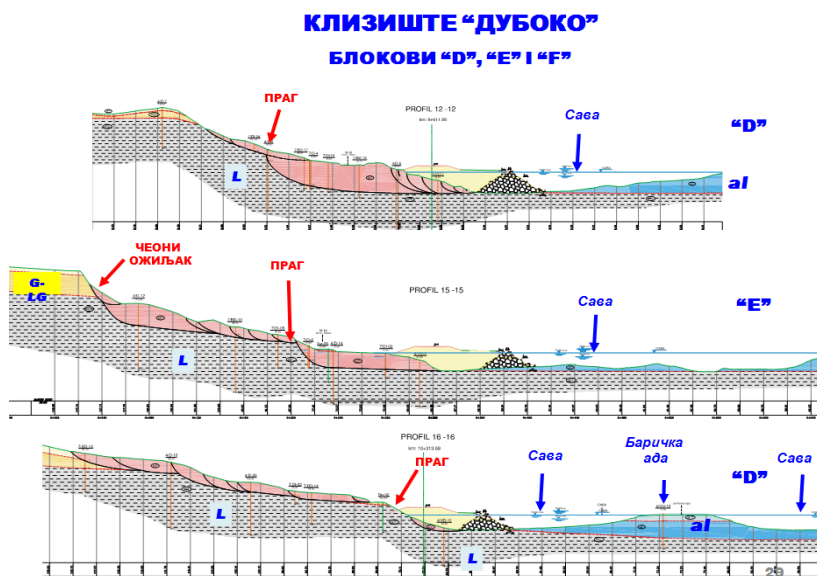
– 2005–2007. године за Идејни пројекат деонице ауто-пута Умка–Обреновац, дужине 7,65 km, рађена су истраживања и мониторинг клизишта. Дуж 15 профила уграђена су 33 инклинометра, укупно 770 m, осматране су осцилације подземне воде, нивоа Саве и падавина. Утврђен је положај клизних површи (на дубини 10–26 m) и потврђена хипотеза о блоковском и степенастом померању оба клизишта (Слике 17–19).

Слика 17: Диспозиција клизишта подељеног у шест блокова и распоредом инклинометара (2005–2007)

Слика 18: Клизииште Умка, централни пресек кроз блокове „А“ и „В“

Слика 19: Клизииште Дубоко, пресеци кроз блокове „D“, „E“ и „F“

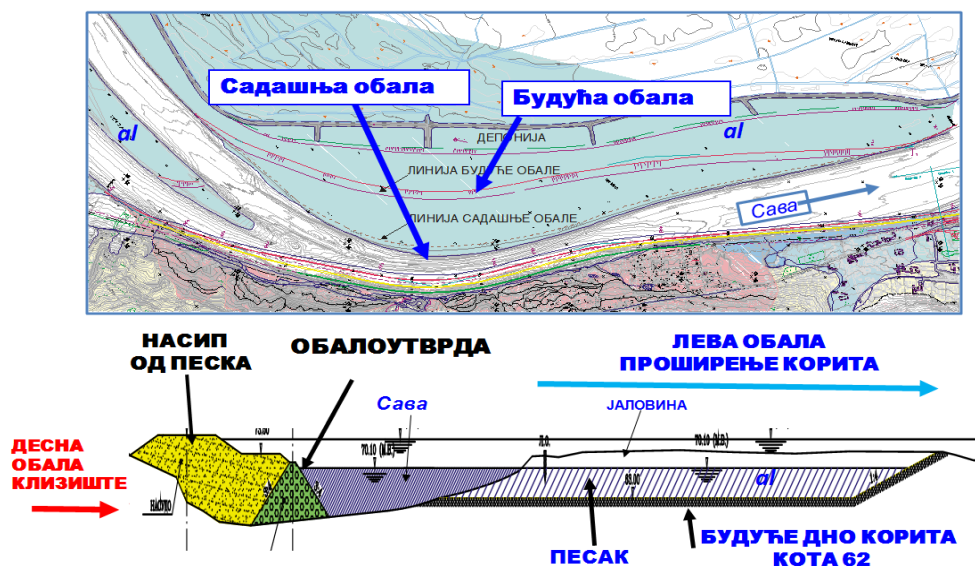
Слика 20: Диспозиција санације клизишта Умка и Дубоко: проширење корита леве обале Саве, изградња камене обалоутврде и насипа од рефулираног песка на десној обали, који ће бити широк будуће ауто-пута

Одлучено је да се санирање клизишта изврши проширењем корита реке на левој обали са 200 m на 450 m, а дуж десне обале уради обалоутврда од камена дужине око 4 km и да се труп ауто-пута постави иза обалоутврде, на насипу од рефулираног песка (Слика 20). Поред тога предвиђено је: дренарање, одводњавање, планирање и пошумљавање клизишта.

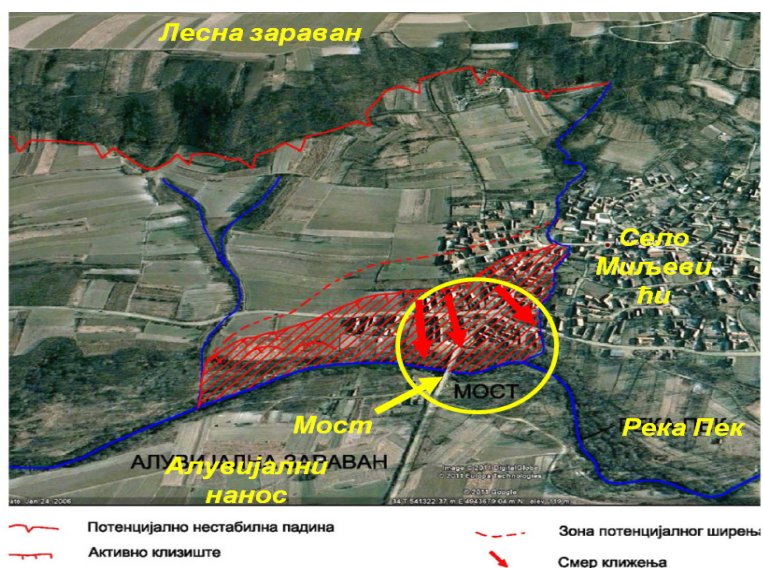
Слика 21: Меандар реке Пек с положајем клизишта и уgroженог моста

На регионалном путу Средњево–Миљевићи, након активирања старог клизишта велике магнитуде, дошло је до тешког оштећења челичног моста дужине 72 m, који је изграђен у темену меандра реке Пек (Слика 21).

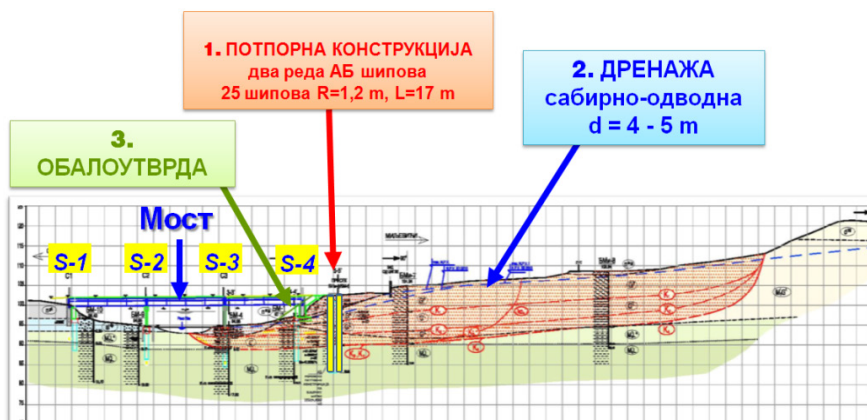
Четири темеља су се померили за 0,50 m. Два речна стуба била су фундирана на бунарима дубине 5 m. Извршена су геотехничка истраживања у склопу којих су редовно осматрани четири инклинометра и више сесоских бунара. Осматрањима су установљена померања клизишта на дубини 8–14,5 m, дуж клизне површи која подножично исклињава у кориту реке (Слика 22).

Слика 22: Геотехнички пресек терена с примењеним мерама санације

Изведена је санација моста и клизишта, са изградом потпорне конструкције од два реда АБ шипова (25 шипова,  $L=17\text{ m}$ ,  $R=1,20\text{ m}$ , укупно 425 m), дренаже (дубине 4–5 m) и камене обалутврде. Нови стубови моста су фундирани на шиповима у тврдим лапорима (Слика 23).

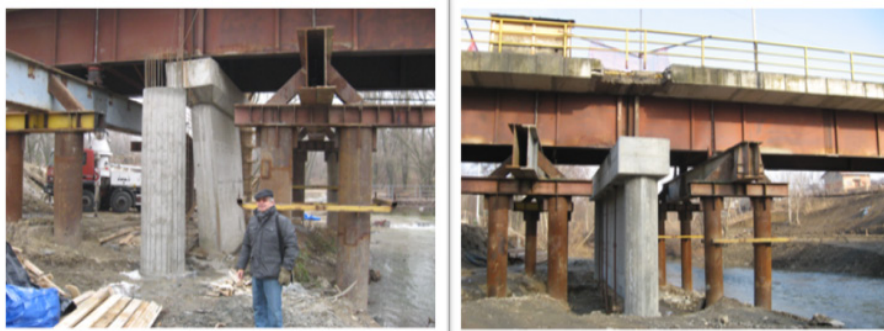
Слика 23: Мост на реци Пек, стуб С-3 раније фундиран на бунару, током санације срушен и фундиран на шиповима
