МАРКО ПОПОВИЋ

КАПИЈА ЦАРА КАРЛА VI
У БЕОГРАДУ

EMPEROR CHARLES VI GATE IN BELGRADE

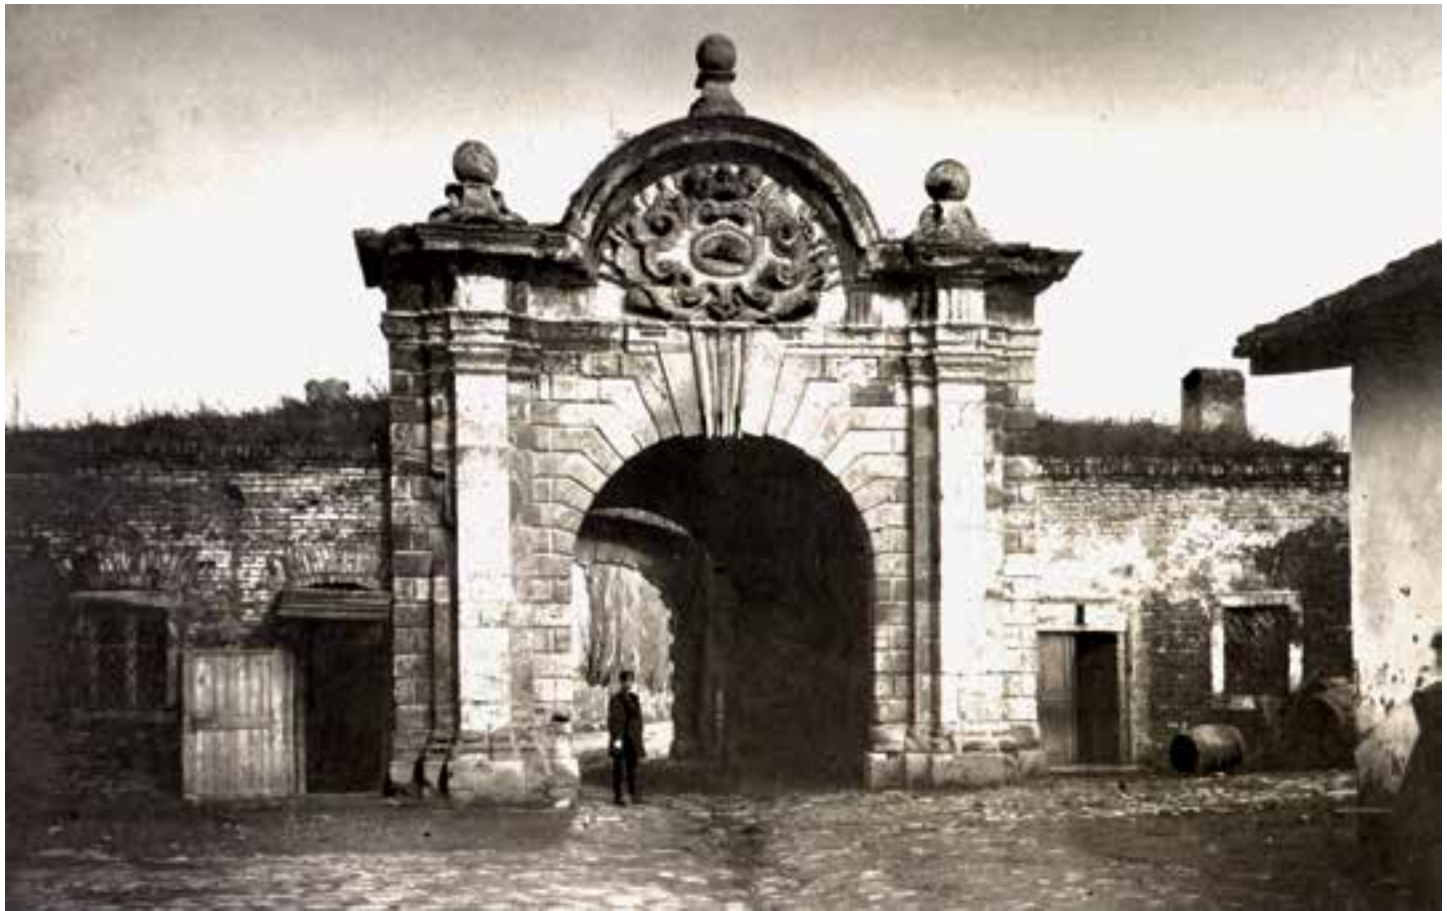
Сл. 2. Унутрашња фасада капије 1876. године (фото: И. В. Громан)

Fig. 2 Gate of Emperor Charles VI: Inner façade (photo by I. Groman)

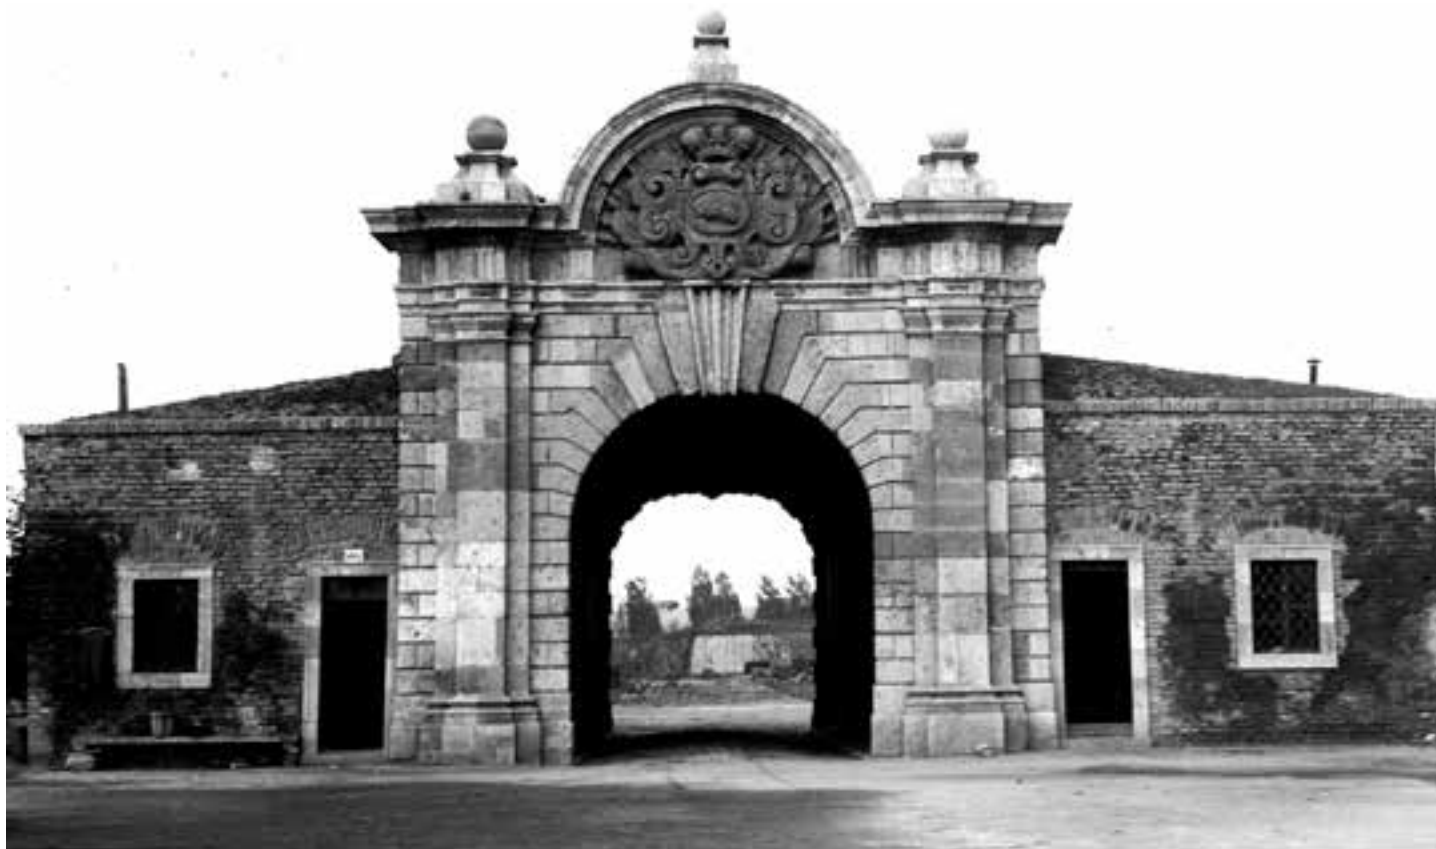
Сл. 3а. Капија цара Карла VI после обнове 1943. године – унутрашња фасада (фото: Д. Јовановић)

Fig. 3 Gate of Emperor Charles VI after the 1943 renovation: Inner and outer façades (photo by I. Jovanović)

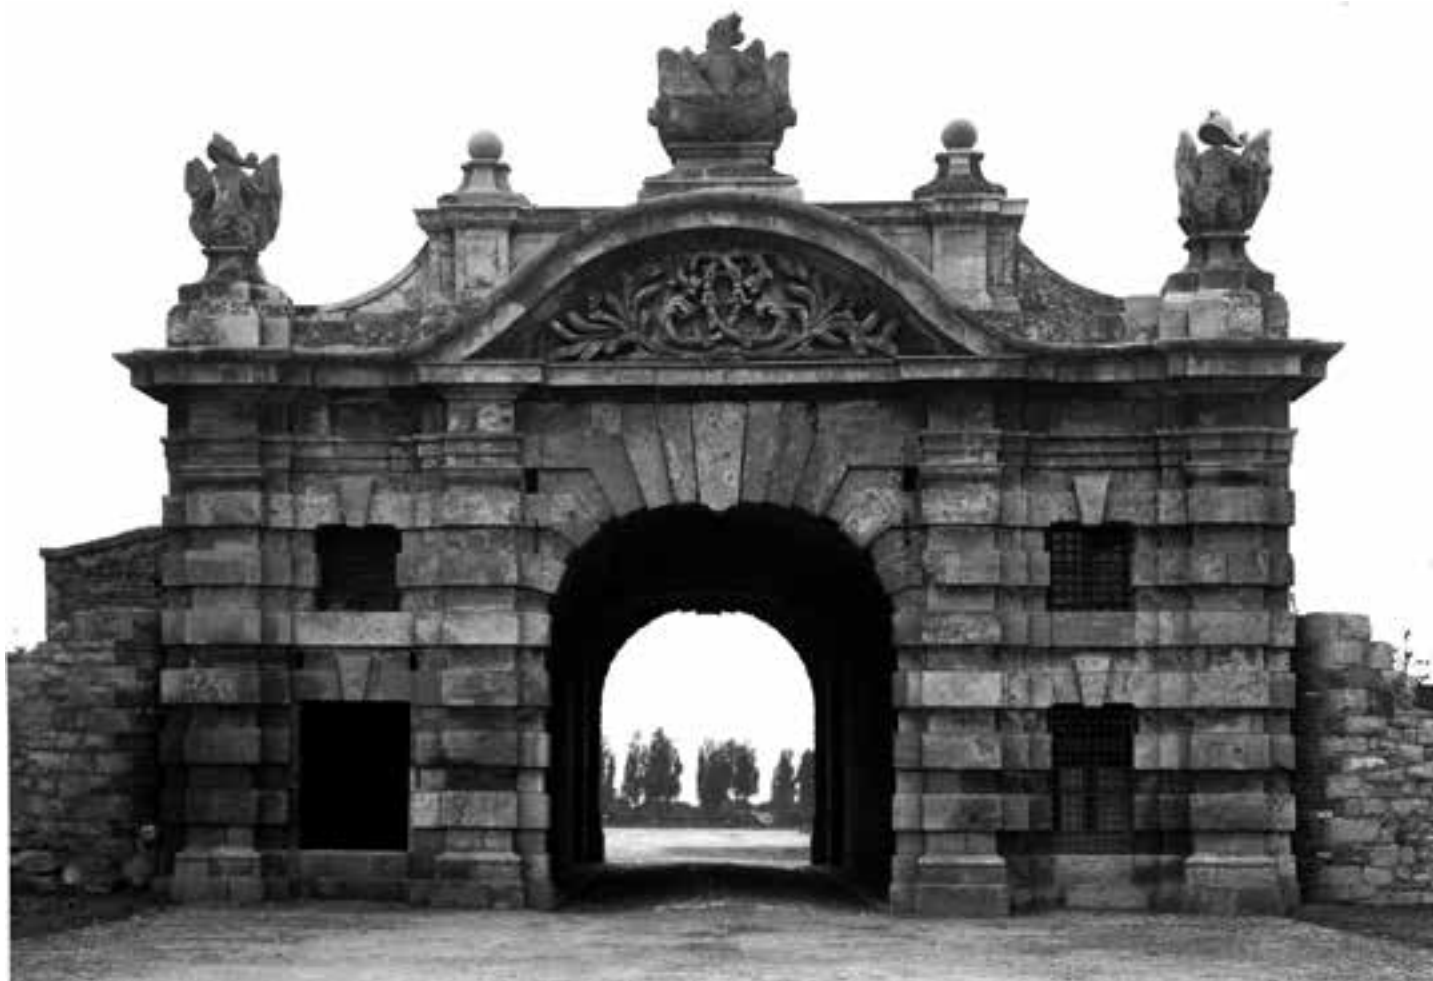
Сл. 3б. Капија цара Карла VI после обнове 1943. године – спољна фасада (фото: Д. Јовановић)

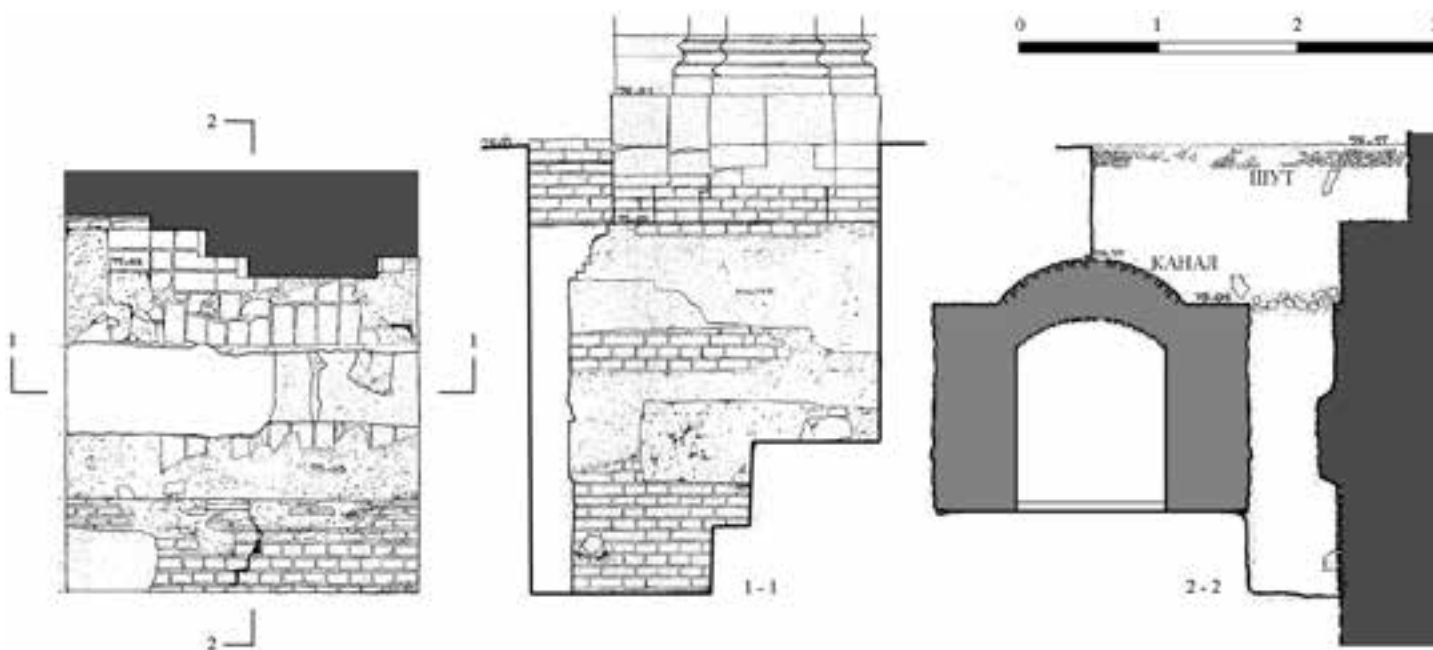
Сл. 4. Сонда 5/64, детаљи темеља капије и засведеног канала (P-1:50)

Fig. 4 Trial trench 5/64: Detail of the foundations and vaulted culvert (1:50)

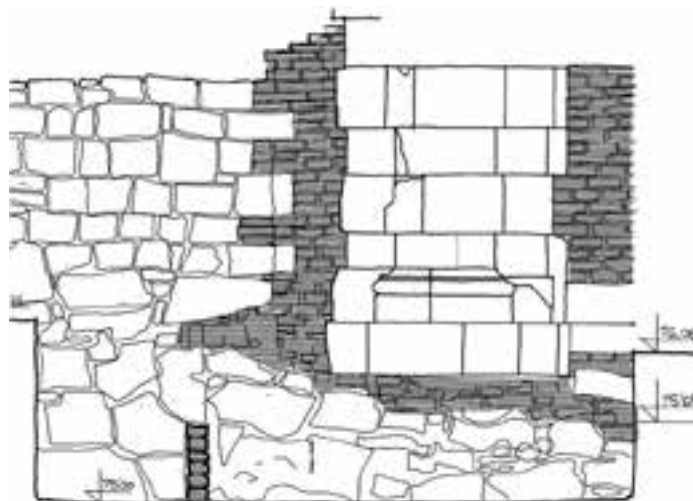
Сл. 5. Сонда 19/68, детаљ ушемељења спољне фасаде (P-1:50)

Као што је већ напред изнето, прва археолошка истраживања била су усмерена ка откривању остатака темеља порушеног дела бочне просторије IV. Посреди су биле сонде малих димензија у којима су откривени остаци зидова и темељи који су само делимично истражени и то до дубине од око три метра. У једној од сонди (5/64), испред унутрашње фасаде капије откривен је зидани засведени канал, који се пружао паралелно са унутрашњом куртином бедема (сл. 4). Био је грађен опекама и чинио је део канализационе мреже изграђене у време аустријске реконструкције Тврђаве. Мања истраживања настављена су и 1968. године. Тада је отворена једна сонда (19/68) испред капије, где је уочено да њена спољна фасада лежи непосредно на средњовековном бедему и то у равни с његовим спољним лицем (сл. 5).

Fig. 5 Trial trench 19/68: Detail of the foundations of the outer façade (1:50)

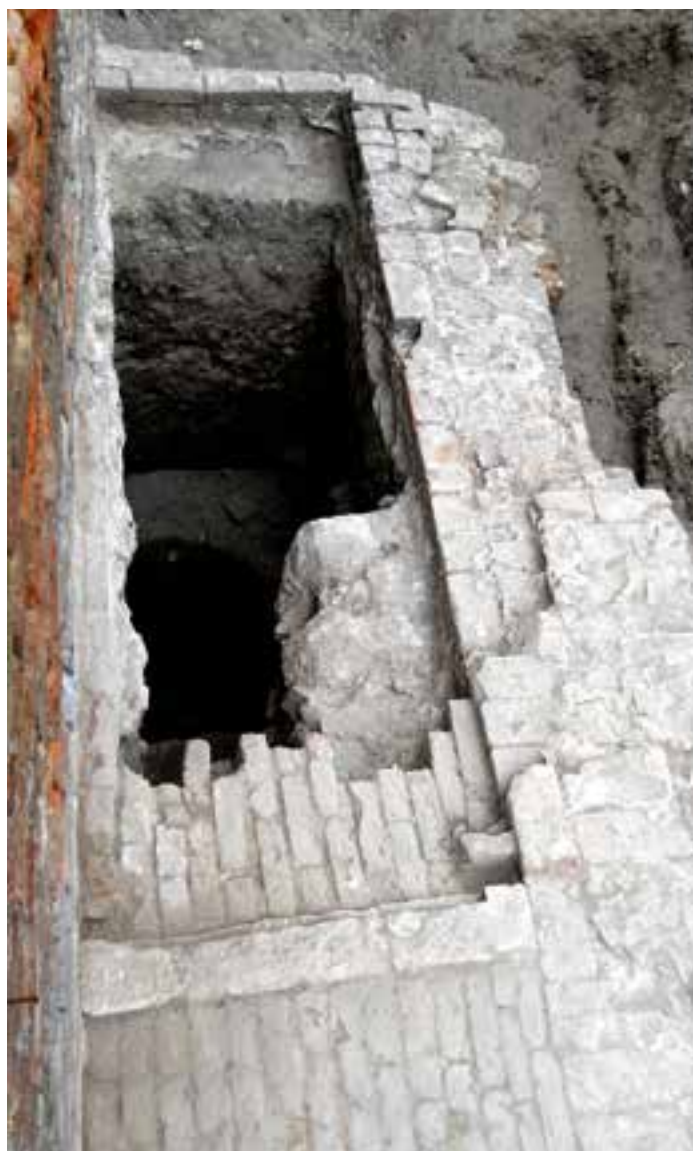
Сл. 6. Сонда 2/2011, остаци бочне просторије V

Ради комплетирања документације о Капији Карла VI, у лето 2011. године извршена су допунска археолошка истраживања. С југоисточне бочне стране откривени су остаци темељних зидова мање бочне просторије V и истражена је веза са унутрашњом куртином (сл. 6). Са

Fig. 6 Trial trench 2/2011: Remains of Room V

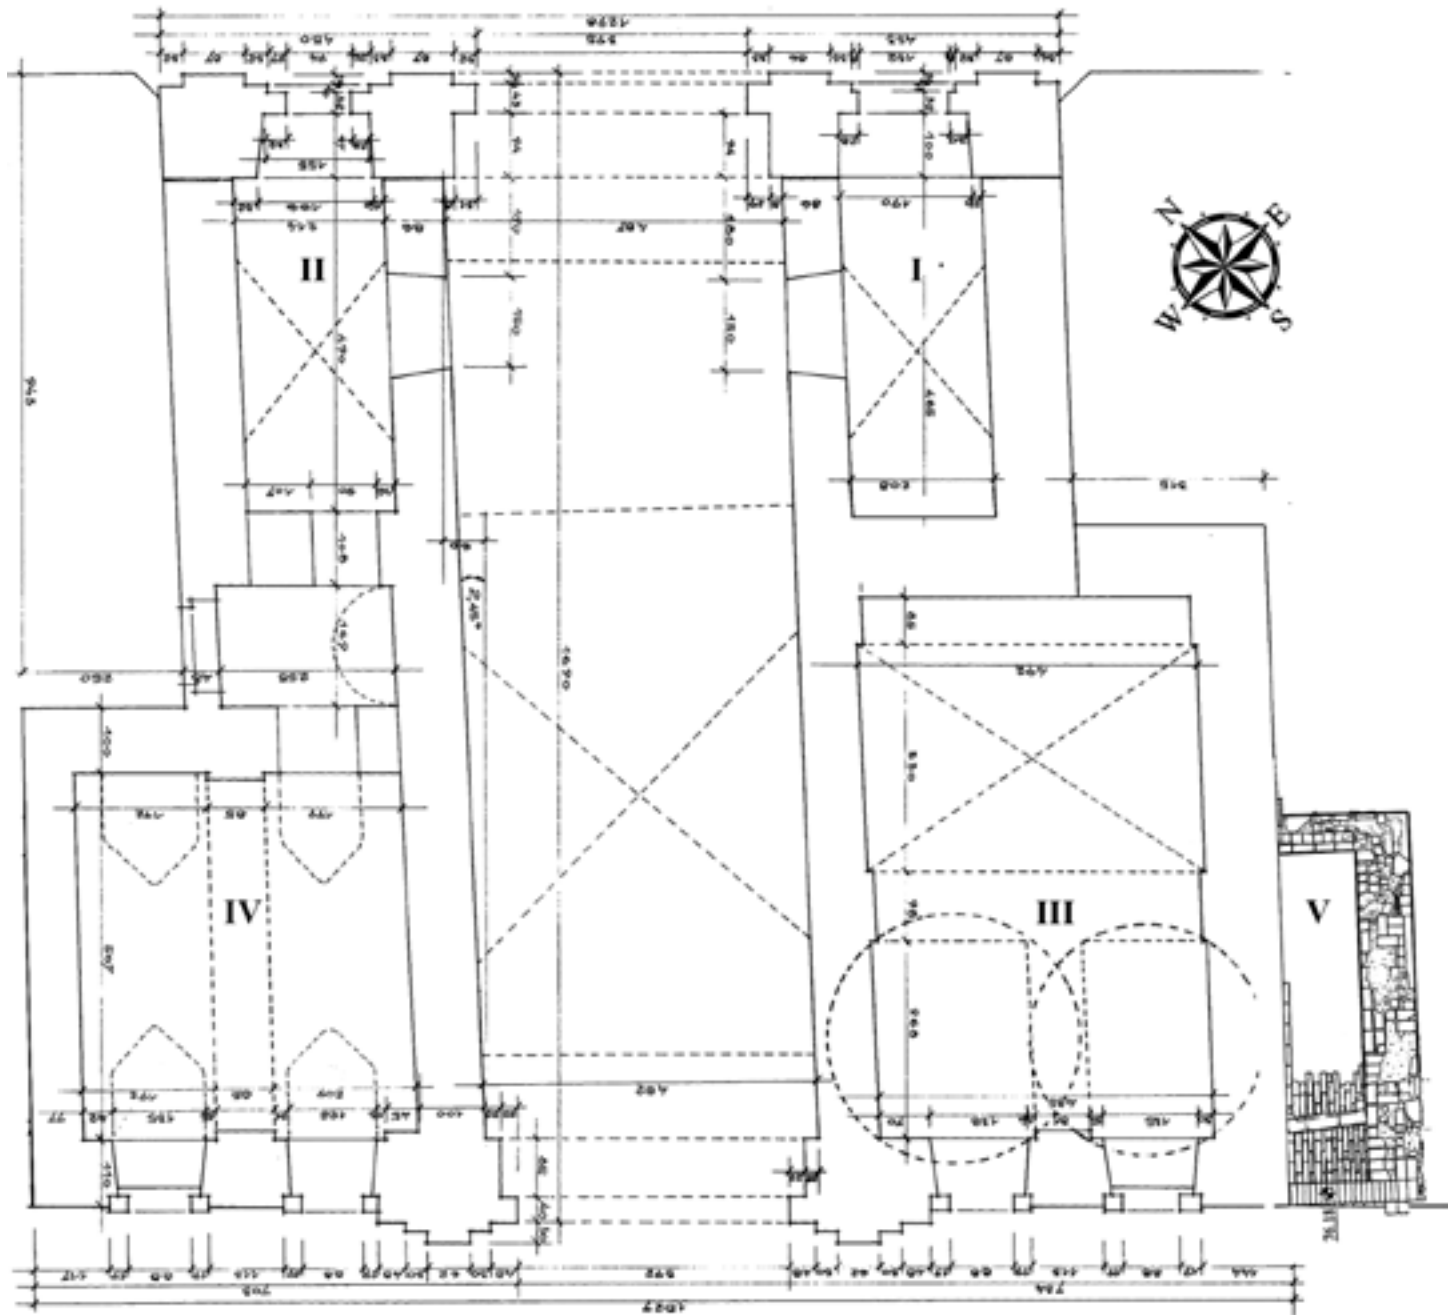
Сл. 8. Капија цара Карла VI – основа (P-1:100)

Капија цара Карла VI представљала је засведени пролаз кроз бедем зидано-земљане конструкције, чија је укупна ширина износила око 16,5 м (сл. 8). Ради грађења капије пробијен је стари средњовековни бедем, ширине 2,50–2,60 м, док је простор са унутрашње стране овог бедема, према платоу Доњег града, насут у односу на затечену раван терена за око један метар, односно до коте 76.05. Капија је имала разуђену основу са шест бочних просторија (I–VI) различитих величина. Приликом анализе архитектонског склопа капије уочене су две основне етапе грађења, које нису у међусобној конструктивној вези (сл. 9а и 9б). У првој етапи грађен је засведени пролаз капије са две симетрично постављене бочне просторије (I–I) у равни са спољним порталом. У другој етапи, уз супротну страну пролаза, истовремено с подизањем унутрашње куртине, дограђене су четири бочне просторије, које су у међусобној конструктивној вези. Очуване су две веће (III–IV), док су две знатно мање (V–VI) преостале само у археолошким остацима.

Fig. 8 Gate of Emperor Charles VI: Ground plan (1:100)

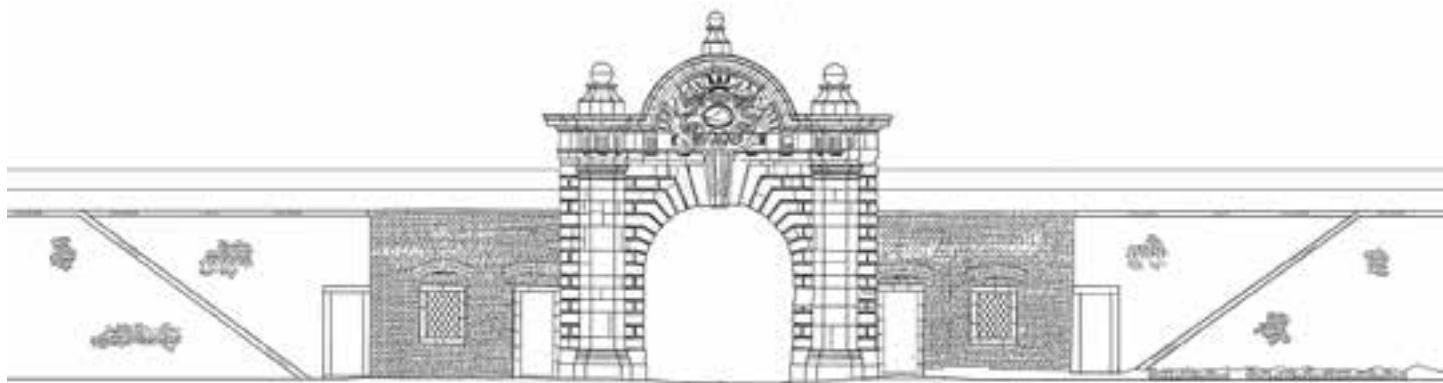
Сл. 10. Капија цара Карла VI – унутрашња страна са куртином, реконструкција некадашњеј излега (P-1:200)

Fig. 10 Gate of Emperor Charles VI: Inner façade with the curtain wall, reconstruction of the former appearance (1:200)

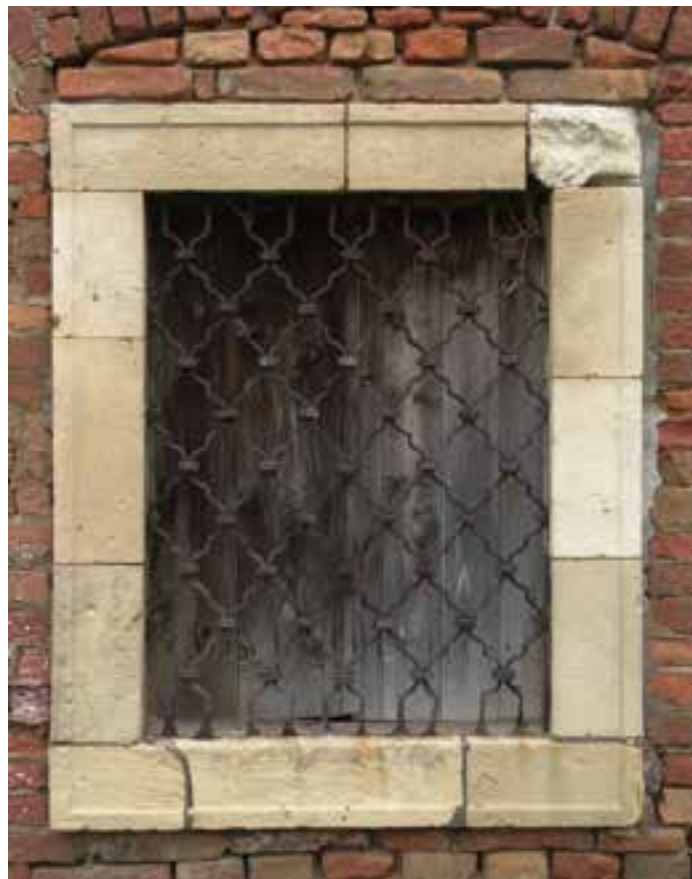
Сл. 11. Капија цара Карла VI – детаљ њеног решетки прозора просторије III

подељен је једним луком над плитким пиластрима на два готово једнака дела. Над нешто већом половином налази се плитак крстати свод, док је други део у горњој зони подељен једним полулуком на два правоугаона поља, засведена сегментима плитких калота. У просторију се улазило непосредно са простора Доњег града. Портал просторије и прозор с клесаним каменим оквирима налазе се у равни дела унутрашње фасаде грађеног опекама. Друга, нешто мања бочна просторија, са супротне стране пролаза капије, имала је једнако решену фасаду, са симетрично постављеним улазом и једним прозором. Њен унутрашњи простор засведен је полуобличастим сводом са по две бочне сусводнице, односно лучно обликована продора према вратима и прозору. Оба прозора бочних просторија имала су декоративне гвоздене решетке уграђене у камене оквире, од којих је она на прозору просторије III сачувана у свом изворном облику (сл. 11).

Fig. 11 Gate of Emperor Charles VI: Detail of the iron window grate of Room III

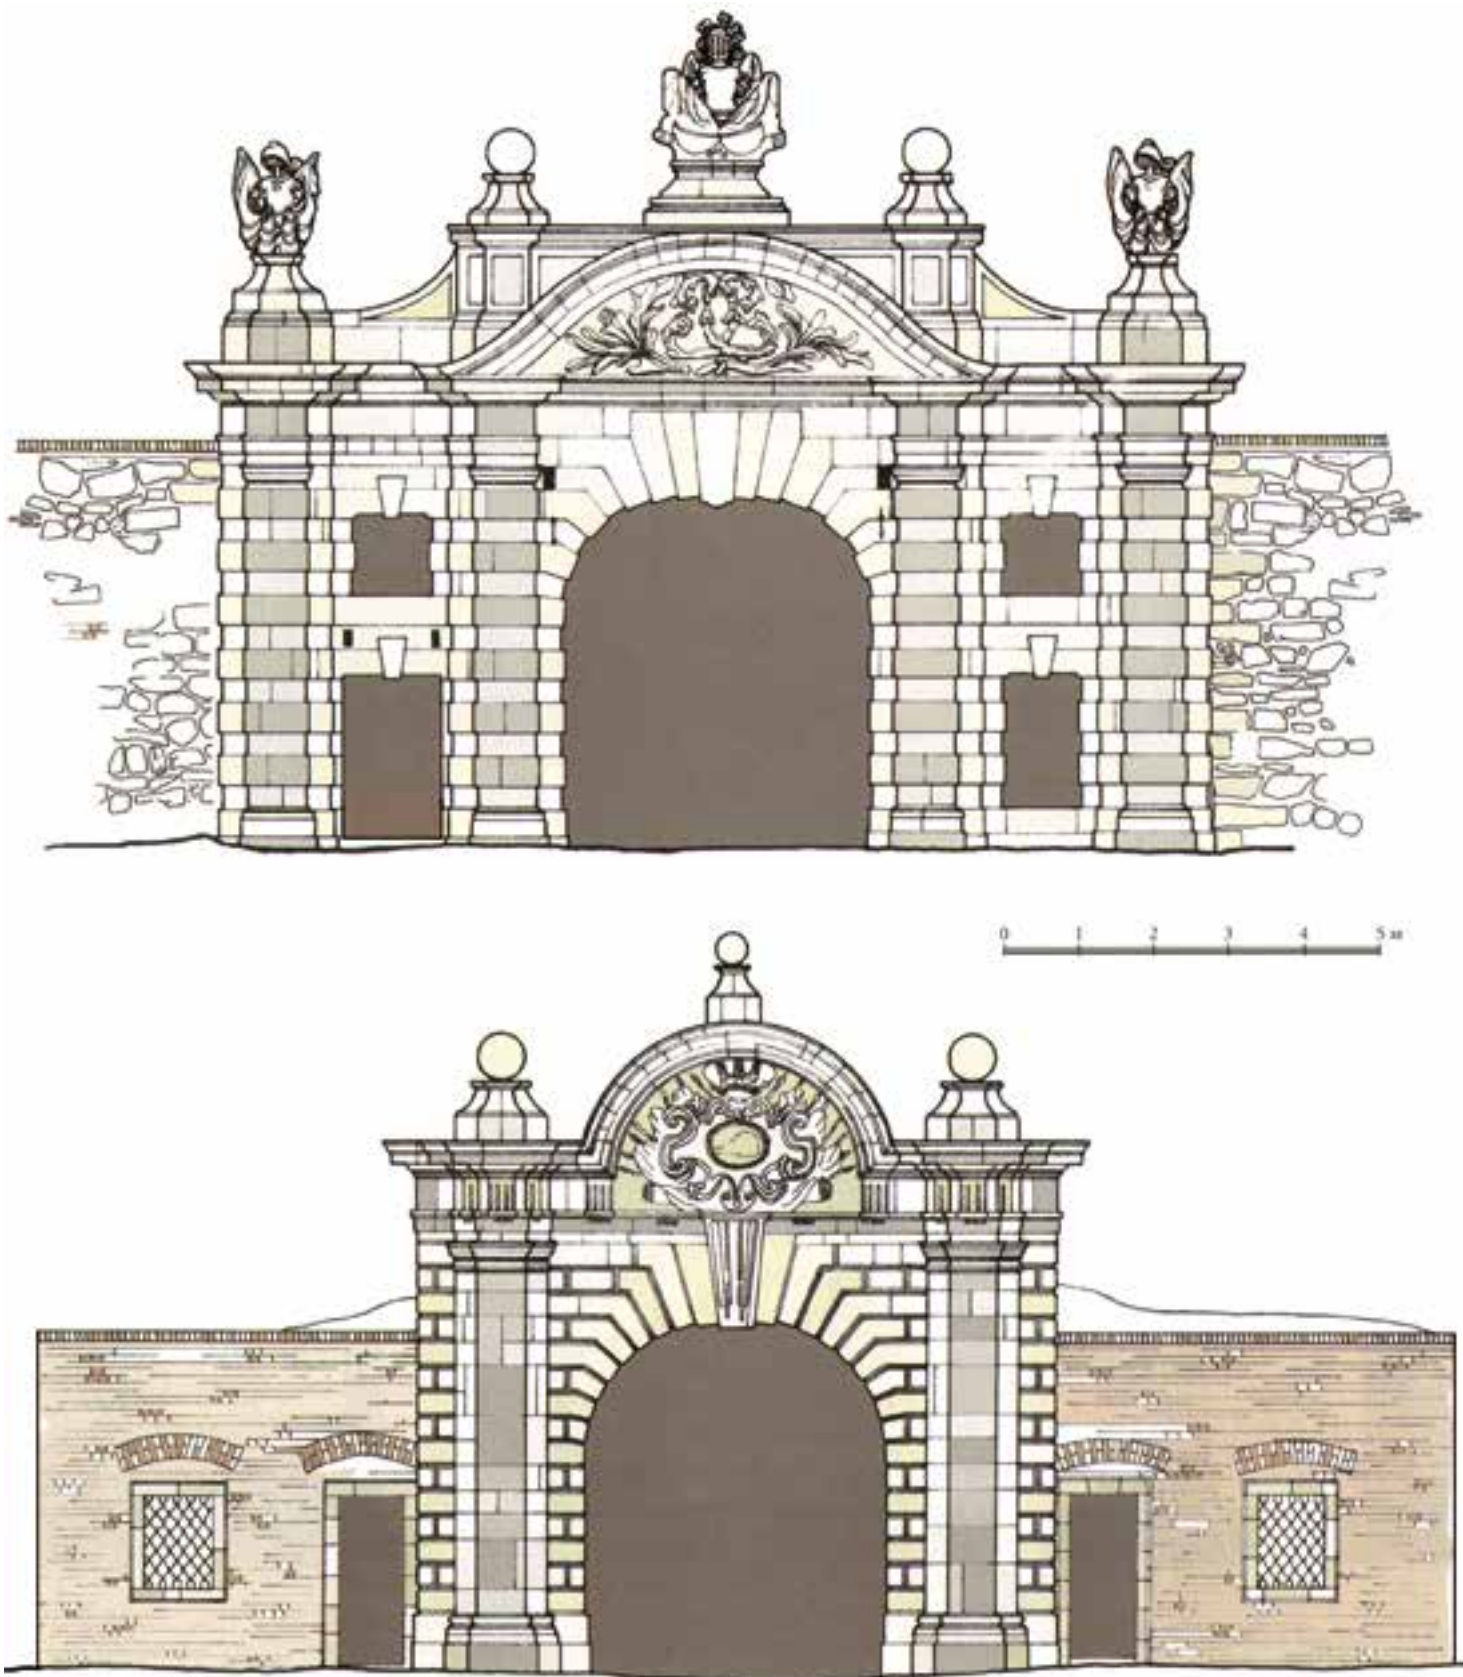
Сл. 12. Кайија цара Карла VI – реситиуција некадашњеј изледа (P-1:100)

У конструктивном склопу дела капије који је подигнут у оквиру прве етапе радова посебну вредност имају камени фасадни портали клесани од пешчара (сл. 12). Спољна, шира и монументалнија фасада рустичне обраде, рашчлањена је на три поља са четири пиластра тосканског реда са дорским триглифима. Средишњим, двоструко ширим, доминира сам портал капије профилисан на зубљеним сводарима. Са бочних страна су по два правоугаона отвора, постављена један изнад другог, с наглашеним завршцима. У горњем делу изнад венца, у оквиру разуђене атике над средишњим пољем је лучни фронтон, у којем је централни мотив царски монограм. Ово знамење мореловано је у виду два укрштена латинска слова *C* (*Carolus*), која су стилизована у виду спирално извијених грана. Са бочних страна овог, централног мотива, простор фронтоне попуњавају рељефне маслинове гране. Завршни мотив над атиком су трофејне скулптуралне групе и декоративне кугле на посебним постаментима. С обзиром на то да су приликом бомбардовања 1944. године ове скулптуре делом уништене или тешко оштећене, о њиховом некадањем изгледу поуздано сведочанство представља сачувана фото-документација. На најистакнутијем месту над порталом налази се, сад знатно оштећена, централна композиција с трофејима. У њеном доњем делу, који је у целости сачуван, постављени су укрштени топови с куглама и два кружна бубња над којима је био оклоп надвишен кацигом с перушкама. Уз оклоп су се налазиле приказане заставе. Трофејне скулптуре над бочним странама капије биле су нешто мање и једнако обрађене. Средишњи мотив чинио је оклоп надвишен декоративним шлемом. Композицију су допуњавали и прикази по две заставе у позадини оклопа. Торзо једне од ових скулптура остао је сачуван и откривен је приликом истраживачких радова 1964. године.

Fig. 12 Gate of Emperor Charles VI: Reconstruction of the former appearance (1:100)

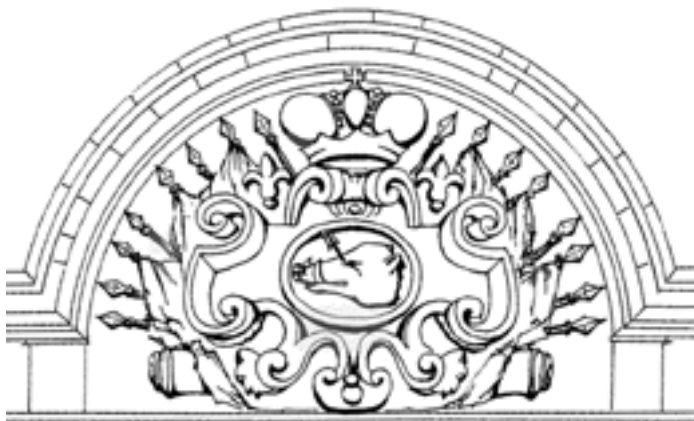
Сл. 13. Капија Карла VI – картиуша са грбом изнад унутрашње фасаде, реконструкција некадашње изгледа

централни мотив истиче се богато профилисан, полукружно моделован фронтон. Цео простор фронтонa попуњава декоративна картуша надвишена круном, с трофејним заставама у позађу (сл. 13). У центру картуше налази се елипсasti медаљон са хералдиком представом вепрове главе прободене стрелом.¹² Овај хералдички симбол, као измишљено апокрифно знамење античке *Трибалије*, током аустријске владавине 1717–1739. представљао је званични грб хабзбуршке Краљевине Србије, као крунске земље Царства.

Fig. 13 Gate of Emperor Charles VI: Cartouche with the coat-of-arms above the inner portal, reconstruction of the former appearance
