Uticaj barijere za zaštitu od buke na lokaciji Kliničkog centra u Beogradu

Stručni rad

IMPACT OF NOISE BARRIER AT THE LOCATION OF THE CLINICAL CENTER IN BELGRADE

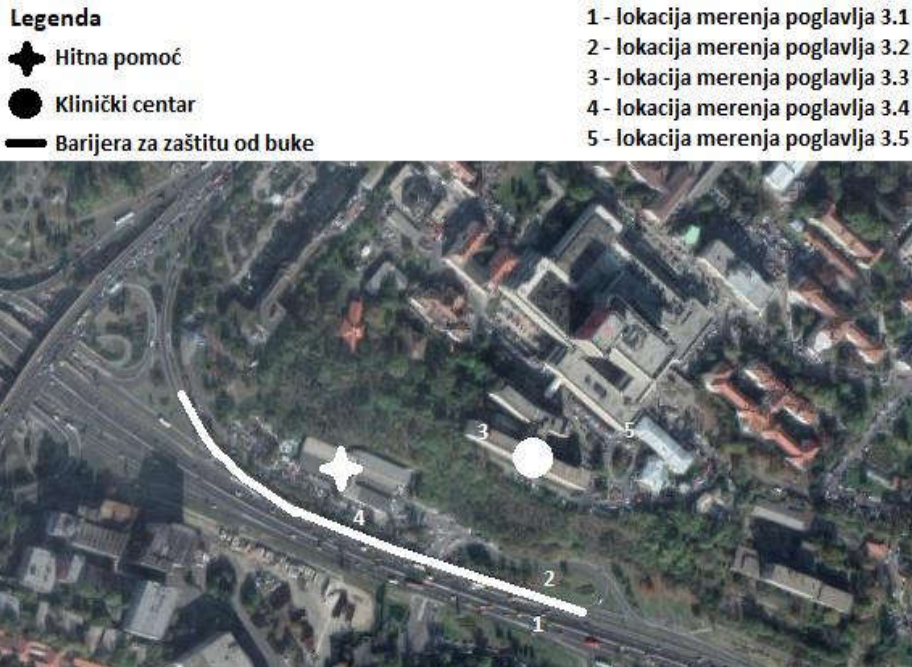
Slika 1 - Lokacije na kojima je vršeno istraživanje

Na slici 1 prikazane su precizne lokacije na kojima je izvršeno istraživanje. U pitanju su objekat Hitne pomoći, Klinički centar i barijera za zaštitu od buke. Takođe su prikazane i lokacije merenja vršenih u

Prostor istraživanja je predstavljen na slici 1 i predstavlja okolinu Kliničkog centra Srbije, na delu auto-puta E-75. Postavljene barijere za zaštitu od buke primarno štite objekat Hitne pomoći, ali dužina i lokacija barijere kao da treba da zaštite i objekte Kliničkog centra koji se nalaze na brdu iznad.

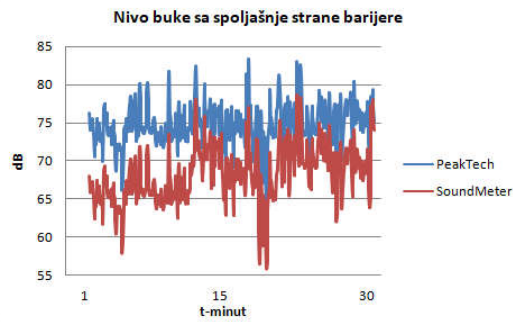
Grafik 1 - Promena nivoa buke u periodu merenja sa spoljašnje strane barijere

Na grafiku 1 prikazana je promena nivoa buke. PeakTech uređajem su zabeleženi nivoi buke u rasponu između 64,20 dB i 83,30 dB, a aplikacijom SoundMeter vrednosti od 55,90 do 78,70 dB.

U prvom redu tabele prikazani su dobijeni rezultati mernim instrumentom PeakTech dok su u drugom redu tabele prikazani rezultati mobilne aplikacije SoundMeter. Postoje značajna odstupanja u izmerenim vrednostima mernim instrumentom i uz pomoć mobilne aplikacije, a odstupanja su u nekim momentima i 10 dB. Maksimalna izmerena vrednost je 83,30 dB (PeakTech) odnosno 78,70 dB (SoundMeter).

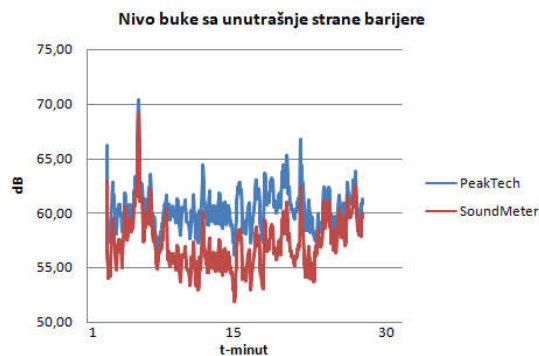
Grafik 2 - Promena nivoa buke u periodu merenja sa unutrašnje strane barijere

Izmerene vrednosti su na početku snimanja bile približne na oba uređaja, nakon čega je došlo do oscilacija da bi se na kraju vratile na približne vrednosti. Ekvivalentna izmerena vrednost je 60,85 dB na mernom instrumentu, odnosno 57,99 dB uz pomoć aplikacije.

Odstupanja u rezultatima merenja pomoću uređaja i uz pomoć aplikacije su iznosila do 7 dB, što je znatno manje nego pri merenju sa spoljašnje strane zida. Maksimalna izmerena vrednost je 70,40 dB (PeakTech) odnosno 69,10 dB (SoundMeter).

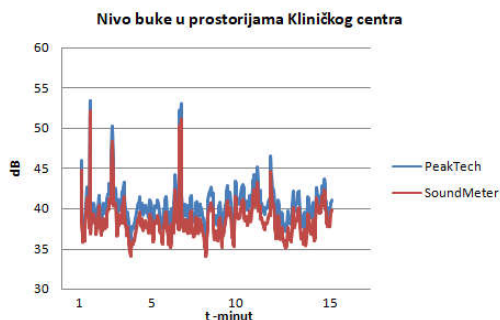
Grafik 3 - Promena nivoa buke u periodu merenja u Kliničkom centru

Većih odstupanja od 3 dB u rezultatima sa jednog i drugog uređaja nije bilo. Sve dobijene vrednosti kreću se u rasponu od 34 dB do 54 dB. Maksimalna izmerena vrednost je 53,40 dB odnosno 52,20 dB. Promena nivoa buke na navedenim lokacijama prikazan je na grafiku 3.

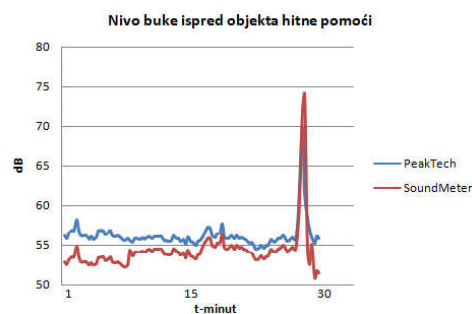
Grafik 4 - Promena nivoa buke u periodu merenja ispred objekta hitne pomoći

Mogu se primetiti značajna odstupanja u rezultatima, gde je maksimalna vrednost izmerena mernim instrumentom 69,90 dB dok je mobilnom aplikacijom maksimalna vrednost 74 dB. Razlike između izmerenih nivoa buke sa uređaja su u rasponu od 3 do 6 dB. Ekvivalentna izmerena vrednost je 57,13 dB odnosno

59,92 dB. Karakterističan skok u rezultatima merenja je u vezi sa trenutkom kada je prolazilo vozilo hitne pomoći.

vrednost je 41,20 dB odnosno 39,39 dB u dnevnom periodu što je u okviru dozvoljenih vrednosti. Međutim, merenjem izvršenim ispred objekta hitne pomoći utvrđeno je da je ekvivalentan nivo buke značajno iznad dozvoljenog nivoa buke. Minimalna vrednost nivoa buke na posmatranoj lokaciji je 54,50 dB što je 4,50 dB iznad dozvoljenog nivoa u oblasti bolnica.

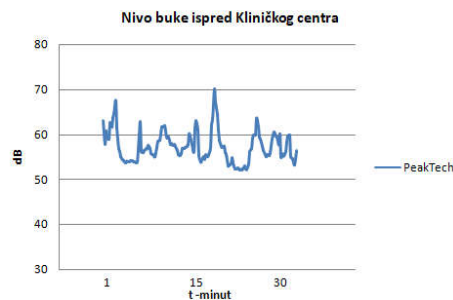
Grafik 5 - Promena nivoa buke u periodu merenja ispred objekta Kliničkog centra

Minimalna vrednost izmerena mernim instrumentom je 52,10 dB, dok je maksimalna 70,20 dB. Ekvivalentna izmerena vrednost je 59,02 dB.

Na osnovu rezultata dobijenih merenjem ispred zgrade Kliničkog centra jasan je zaključak da izmereni nivoi buke značajno premašuju dozvoljene, gde je ekvivalentna izmerena vrednost 59,02 dB, dok maksimalna izmerena vrednost iznosi 70,20 dB što je značajna razlika od dozvoljenog dnevnog nivoa buke od 50 dB.
