**UTICAJ ATMOSFERSKIH USLOVA NA RAD ELEKTROOPREME
POLJOPRIVREDNIH TRAKTORA BEZ KABINE
INFLUENCE OF ATMOSPHERIC CONDITIONS TO WORK ELECTRIC
EQUIPMENT AGRICULTURAL TRACTORS WITHOUT A CABIN**

Bracanović Zlata, Petrović V, Grozdanić Branka¹, Janković S²

¹IMR Institut, Patrijarha Dimitrija 7-13, Beograd,

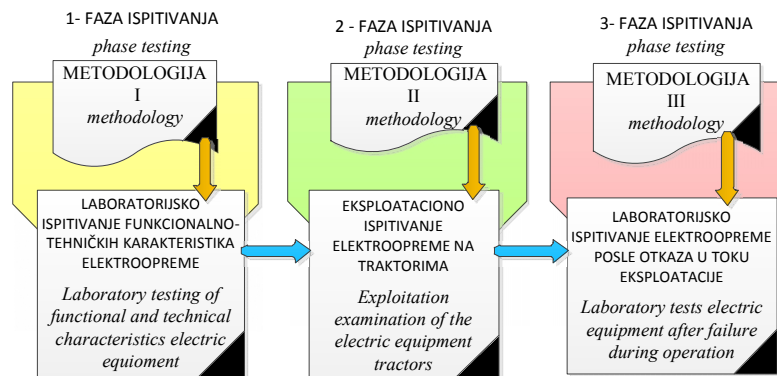
Kako bi se uzrok nepravilnosti u radu elektroopreme ugrađene na traktore bez kabine, mogao transparentno pratiti i analizirati, plan istraživanja je dat blok dijagramom na slici 1.

Sl. 1. Plan istraživanja uzoraka elektroopreme kod traktora bez kabine

Fig. 1. Research planing due to the causes of electrical equipment for tractors without cabs

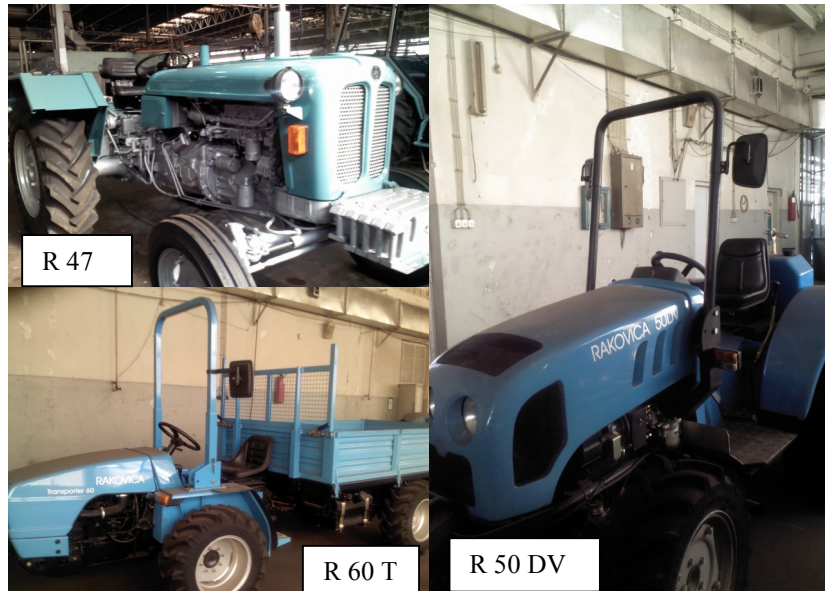
Sl. 2. Neki model traktora bez kabine proizvođača IMR- a

Fig. 2. Sertain tractors models without cabs from IMR manufacturer

Druga faza je za dalje istraživanje podrazumevala odabir tri uzorka modela traktora R47 bez kabine, u daljem tekstu ovog rada traktori će biti obeleženi sa (Tr1, Tr2 i Tr3). Izgled nekih modela traktora bez kabine proizvođača IMR-a dat je slici 2.

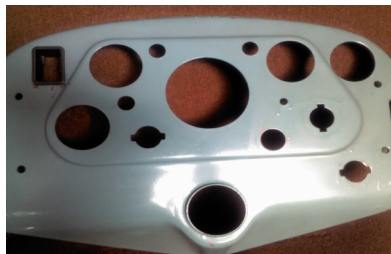
Najveći broj navedene elektroopreme ugrađuje se na metalnu instrument tablu traktora, čiji je izgled prikazan na slici 3., gde se vide otvori predviđeni za ugradnju elektroopreme.

Sl. 3. Instrument tabla modela traktora R47

Fig. 3. Panel instrument table of the tractor models R47

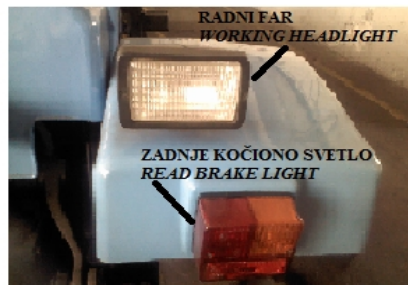
Pored instrument table traktora, konstantnim atmosferskim uticajima izloženi su takođe kapotaža i blatobrani traktora, tako da elektrooprema na pomenutim pozicijama ima veću mogućnost otkaza. Na slici 5. prikazana je svetlosna elektrooprema levog blatobrana.

Sl. 5. Radni far i zadnje kočiono svetlo na modelu traktora R47

Fig. 5. Working headlight and rear brake light on the tractor model R47

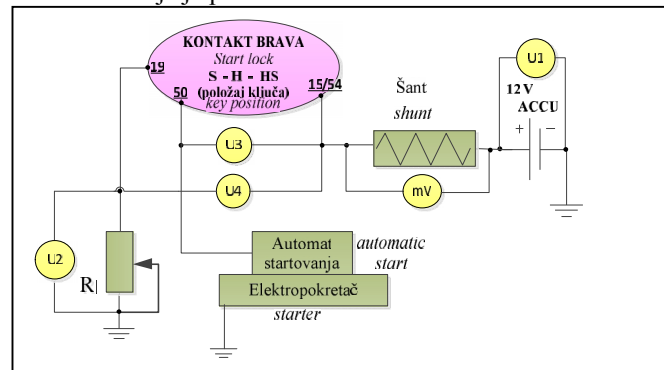
Treća faza ovog istraživanja podrazumevala je laboratorijsko ispitivanje demontirane elektroopreme koja je imala najviše otkaza u toku ogledno-eksploatacionog ispitivanja, u ovom slučaju to su kontakt brave. U nastavku istraživanja usledilo je laboratorijsko ispitivanje otpornosti kontakata uzoraka kontakt brava po Perkinsu na osnovu električne šeme koja je prikazana na slici 6.

Sl. 6. Električna šema za ispitivanje otpornosti kontakata kontakt brave
Fig. 6. Electric scheme for the resistance of contacts on the ignition switch

Otpornost kontakata kontakt brave se određuje merenjem pada napona na kontaktima kontakt brave, označenim na električnoj šemi sa: U1, U2, U3 i U4. Ovo merenje se vrši između priključaka tastera elektropokretača, a pad napona ne sme biti veći od $U=80\text{mV}$ pod induktivnim opterećenjem za nazivnu vrednost struje $I=30\text{A}$ prema Perkinsu. Merenje napona i jačine struje izvršeni su sa instrumentima Multimetar Fluke 27II, čija je tačnost za merenje napona: AC/DC: $\pm 0.5\% + 3 \pm 0.1\% + 1$, a za jačinu struje: AC/DC: $\pm 1.5\% + 2 \pm 0.2\% + 4$. Izmerene vrednosti napona i struje prikazane su tabelarno za sva četiri uzorka kontakt brave.

U skladu sa zadatom metodologijom u trećoj fazi istraživanja, prvo je usledilo merenje otpornosti kontakata sva četiri uzoraka kontakt brave u laboratorijskim uslovima (Bracanović i dr, 2012). U tabeli 1. dat je prikaz izmerenih vrednosti napona na kontaktima kontakt brave kao i jačina struje kroz kontakt bravu, prema električnoj šemi datoj na slici 6.

Na osnovu prikazanih vrednosti napona i struje u tabeli 1. može se zaključiti da pad napona na kontaktima kontakt brave je u propisanim granice prema *Perkinsu*. Atmosferski uticaji nisu direktno oštetili kontakte kontakt brave.

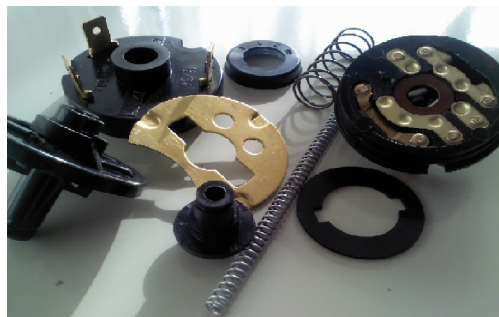
Nastavak laboratorijskog ispitivanja odnosi se na demontiranje tela kontakt brava i kontrolu merenja pripadajućih delova potrebnih za montiranje kontakt brave a to su: podloška i niska navrtka. Na slici 7. prikazana je rasklopljena kontakt brava.

Sl. 7. Sastavni delovi kontakt brave
Fig. 7. The constituent elements of the start ignition

Laboratorijsko ispitivanje je nastavljeno demontažom svih tela uzoraka kontakt brave. Vizuelnom metodom konstatovan je početak procesa patinizacije sastavnih delova uzoraka kontakt brave (Robers at al, 2007).

Zatim su usledila kontrolna merenja sastavnih delova kontakt brave, kako bi se utvrdile moguće promene gabaritnih mera posle izlaganja atmosferskim uticajima. Izmerene vrednosti uporedile su se sa vrednostima izmerenim pre ugradnje na traktore. Konstatovana je promena gabaritne mere plastične podloške, koja služi za čvrsto prijanjanje kontakt brave na instrument tablu traktora prilikom montiranja. U tabeli 2. date su kontrolisane gabaritne dimenzije gde se može videti nastala promena debljine plastične podloške, kao posledica izlaganja visokim i niskim temperaturama tokom eksploatacionog rada. Važnost dobrog prijanjanja tela kontakt brave na instrument tablu je od značaja, jer se na taj način sprečava slivanje vode na kontakte same kontakt brave kao i druge delove elektroinstalacije traktora ispod instrument table (Bracanović i dr, 2011).

Izmerene vrednosti kontrolisanih dimenzija za četiri uzorka plastičnih podloški, pre ugradnje na traktore, bile su identične. U eksploatacionom periodu isti su bili izloženosti atmosferskih uticaja visokih i niskih temperatura, usled čega je došlo do promene gabaritnih mera, što je uslovalo trajnu deformaciju plastičnih navrtki. Nastala deformacija kod plastične navrtke kontakt brave, dovodi do slabe zaptivenosti i velikog uticaja atmosferskih uslova.

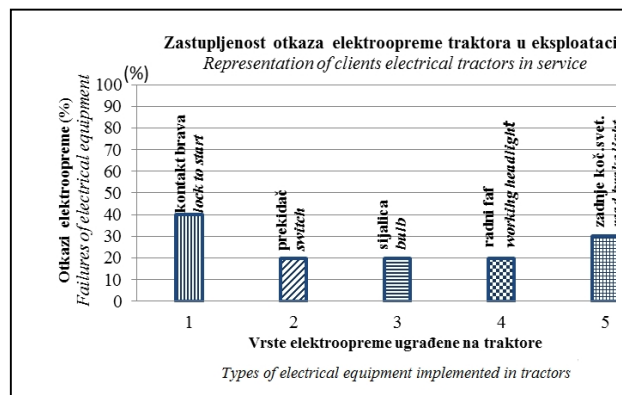
Dijagram na slici 9. pokazuje učešća konkretne elektroopreme u otkazima rada traktora.

Slika 9. Otkazi elektroopreme traktora R47 u toku eksploatacionog ispitivanja

Figure 9. Failures of electrical equipment tractors R47 during exploitation testing
