## Мониторинг водне ерозије на ерозионим парцелама на огледном сливу Рипе

### Water erosion monitoring in experimental basin Ripe, Serbia

<sup>1</sup> Институт за водопривреду “Јарослав Черни”, Завод за заштиту од бујица и ерозије  
ул. Јарослава Черног 80, 11226 Београд

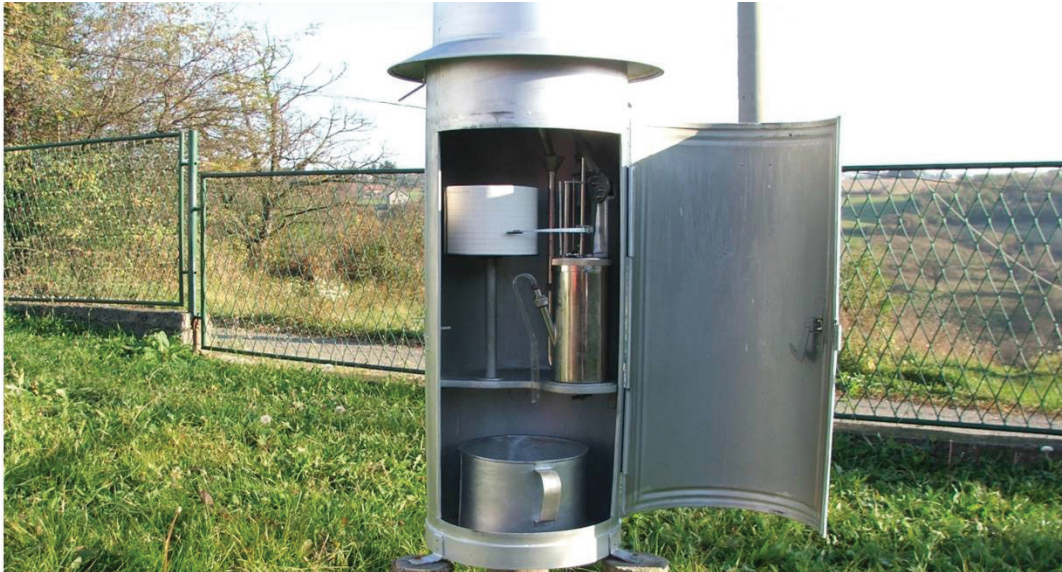
Слика 1 Плувиограф

*Figure 1 Rainfall recorder*

На кишомерној станици, преко постављеног кишомера (плувиометра), током целе године региструју се све падавине (кишне и снежне). Непосредно поред кишомера постављен је и плувиограф (слика бр.1), који у периоду од првог априла па до краја октобра региструје на траци количине и интензитета палих киша. Снежне падавине које се хватају у кишомеру се топе и региструју као падавине. Дебљина снежног покривача мери се сваког дана мерном летвом на постављеној платформи. Садржај воде у снегу мери се тако што се узорци узимају хватачем за снег, а онда топе. Поред тога региструје се и брзина топљења снега.

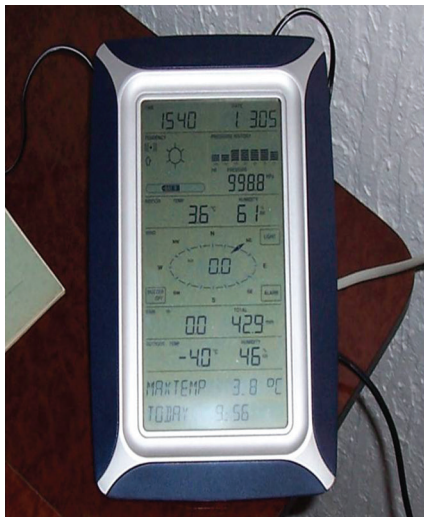
Слика 2 Контролни дисплеј

*Figure 2 Control display*

Мерни сензори станице су бежичним путем повезани са централним процесором који обрађује и чува податке о осматраним вредностима. Аутоматска станица очитива податке сваких 20 секунди и осматране вредности смешта у меморију (слика бр. 2 и 3).

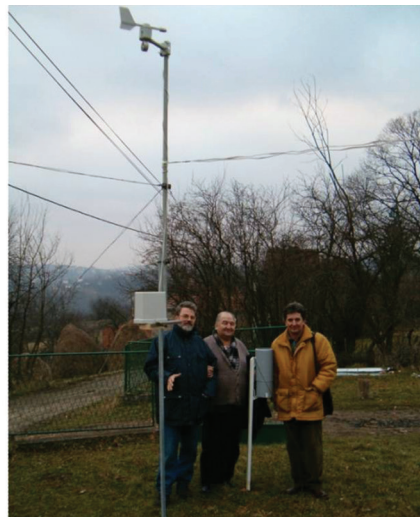
Слика 3 Сензори аутоматске метеоролошке станице и pluviometer

*Figure 3 Sensors of automatic weather meteorological station and rain gauge*

На монтираној аутоматској метеоролошкој станица WS 3600, која је повезана са компјутерским центром у Институту “Јарослав Черни”, прикупљају се следећи метеоролошки подаци:

- кишне падавине са тачношћу 0,5 mm;
- температуре ваздуха;
- влажност ваздуха са тачношћу од 1%;
- ветар се осматра из 16 праваца са тачношћу од 0,1m/s и
- атмосферски притисак са тачношћу од 0,1 hPa.

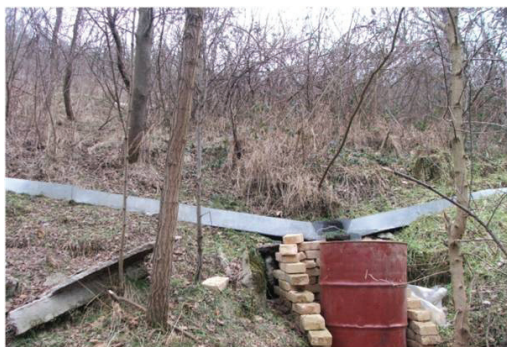
Слика 4 Парцела под шумом

*Figure 4 Forest parcel*

Осматрање отицања површинских вода од свих киша се врши на ерозионим парцелама. После сваке кише у тотализаторима се региструје количина отекле воде, помоћу градуисане летве, која је спуштена у тотализаторе. На свакој ерозионој парцели, испод сливника, постављено је по два бурета, која су спојена сливницима. Уколико је отицање велико, вода са наносом се прелива из првог у друго буре. Вода се мери и у другом бурету. Запремине буради су идентичне и износе 214 l.

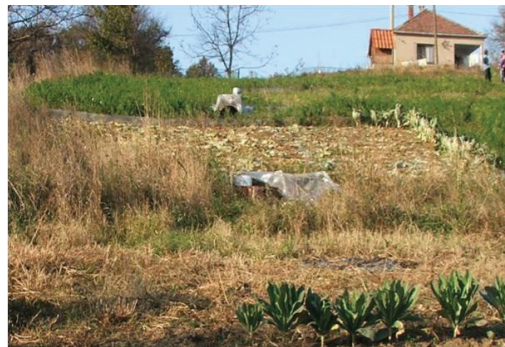
Слика 5 Парцеле под ораницом и детелином

*Figure 5 Arabel and clover parcels*
