## **PRIMENA GEORADARA PRI PROCENI STANJA PRETHODNO NAPREGNUTNIH MOSTOVA**

0352-2733, 57 (2025), p. 1-16  
doi: 10.5937/GK25057001B

UDK: 624.21.012.46  
621.396.9:624  
STRUČNI RAD

# **ANALYSIS OF PILE PERFORMANCE BASED ON COMBINED INTEGRITY AND STATIC LOAD TESTING**

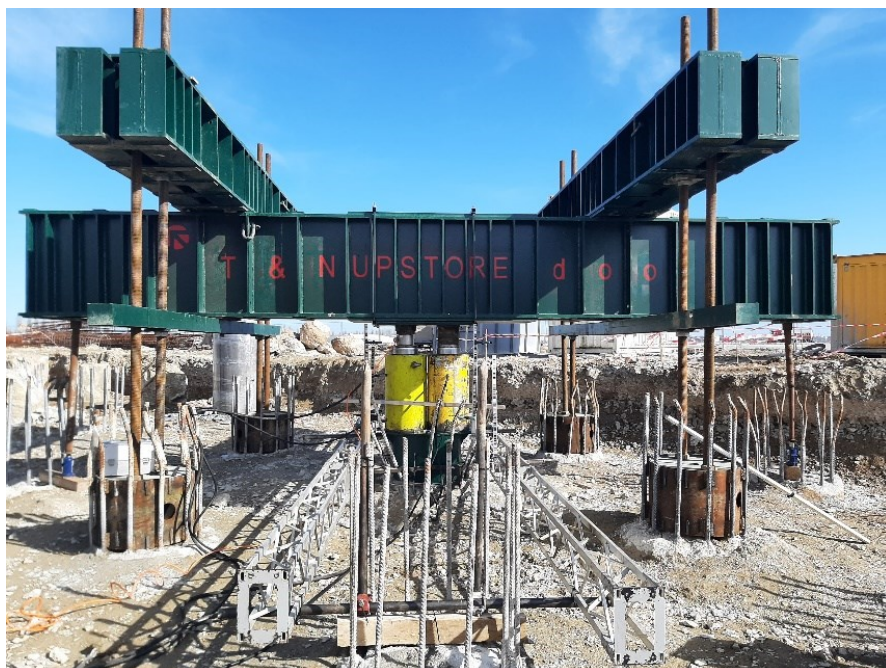
U cilju utvrđivanja nosivosti potencijalno oštećenog šipa, primenjen je test statičkog opterećenja. Statičko probno opterećenje na vertikalnu silu pritiska izvršeno je opitom u kome su kao potisno sredstvo upotrebljene dve hidraulične prese pojedinačnog kapaciteta 600 t. Prese se odupiru o čelični reakcioni sistem koga čine reaktivne čelične grede ankerovane u četiri ankerna zatezna šipa kako je prikazano na slici 4. Sleganje šipa ispraćeno je komparaterima i geodetskim merenjem.

*Slika 4. Reakcioni sistem pri ispitivanju šipa SLT testom*

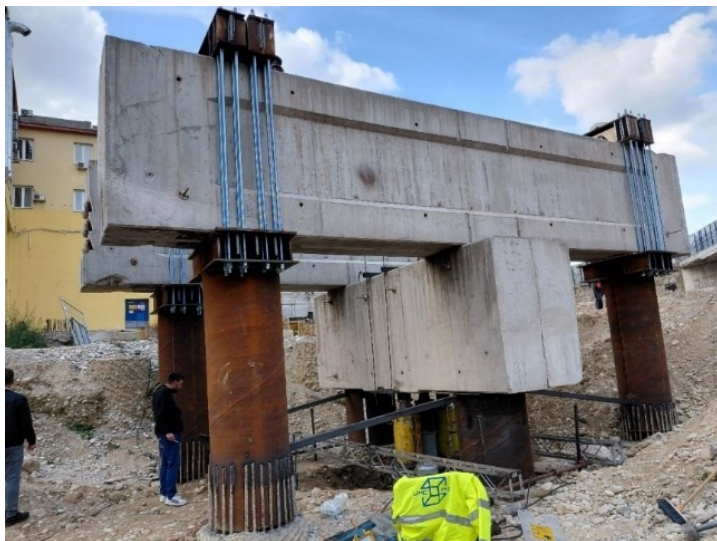
Na istom šipu sproveden je test statičkog opterećenja šipa. Statičko probno opterećenja na vertikalnu silu pritiska izvršeno je pomoću tri hidraulične prese, od kojih su dve prese pojedinačnog kapaciteta 600 t, dok je treća presa kapaciteta 400 t. Prese se odupiru o glavnu reakcionu gredu koja je preko sekundarnih reakcionih greda povezana sa četiri anker šipa. Glavna i sekundarne reakcione grede su od prednapregnutog betona (slika 7).

*Slika 7. Reakcioni sistem za SLT test šipa*

Sekundarne reakcione grede su pomoću čeonih ploča i brezona povezane sa čeličnom cevi koja je zavarena za armaturu ankernih šipova. Reakciona greda sa ankernim šipovima sačinjava reakcioni sistem za nanošenje sile na ispitni šip. Sleganje šipa ispraćeno je komparaterima i geodetskim merenjem. Ispitivanje šipa sprovedeno je u dva ciklusa. Prvi ciklus je sproveden u 4 inkrementa do sile u vrednosti od 8500 kN, dok je drugi ciklus sproveden do sile u vrednosti od 12000 kN u 8 inkrementa. Rezultati statičkog probnog opterećenja šipa prikazani su na slici 8 u vidu dijagrama.

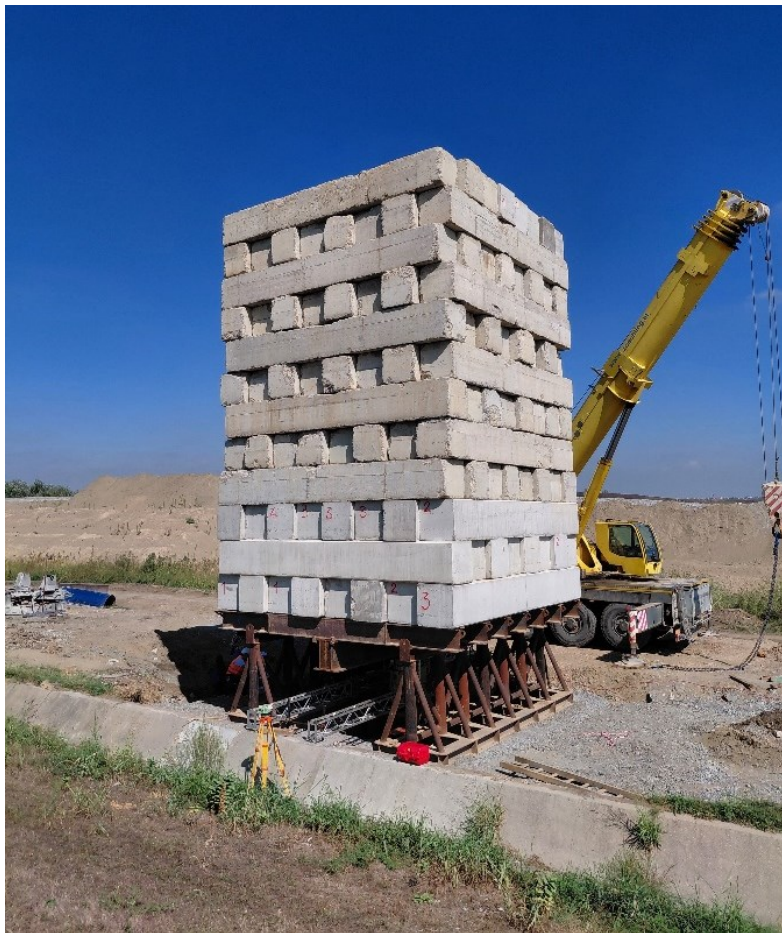
Statičko probno opterećenje na vertikalnu silu pritiska izvršeno je opitom u kome su kao potisno sredstvo upotrebljene dve hidraulične prese pojedinačnog kapaciteta 600 t. Prese se odupiru o kontrateret, tj. balast izgrađen od betonskih blokova. Balast od betonskih blokova oslanja se na čeličnu podkonstrukciju koju čini krov od udvojenih I profila i linijski oslonci u vidu prostornih rešetki od cevnih profila (slika 10). Ispitivanje šipa sprovedeno je u dva ciklusa. Prvi ciklus je sproveden u 4 inkrementa do sile u vrednosti od 4700 kN, dok je drugi ciklus sproveden do sile u vrednosti od 7100 kN u 8 inkrementa. Dijagram sila–sleganje, kao krajnji rezultat statičkog probnog opterećenja, prikazan je na slici 11. Nakon prvog inkrementa, u prvom ciklusu, šip ima izraženo nelinearno ponašanje. Ostvareno sleganje za silu od 4700 kN, koja ujedno predstavlja i radno opterećenje u šipu, iznosi 47.07 mm. Na maksimalnoj sili, u drugom ciklusu, šip je dostigao granično stanje razvojem sleganja u iznosu do približno 10% prečnika šipa, odnosno 120 mm. Dostizanje graničnog stanja se ne može okarakterisati kao proklizavanje šipa, s obzirom da razvoj deformacija, nakon radnog opterećenja u drugom ciklusu, nije progresivnog karaktera. Bez obzira na nivo ostvarenih sleganja, tek za poslednji

*Slika 10. Balastna konstrukcija za SLT test*
