SANACIJA ZAVARIVANJEM PRSLINA SFERNOG REZERVOARA ZA ETILEN

WELDING REPAIR OF CRACKS ON SPHERICAL TANK FOR ETHYLENE STORAGE

Stručni rad / Professional paper

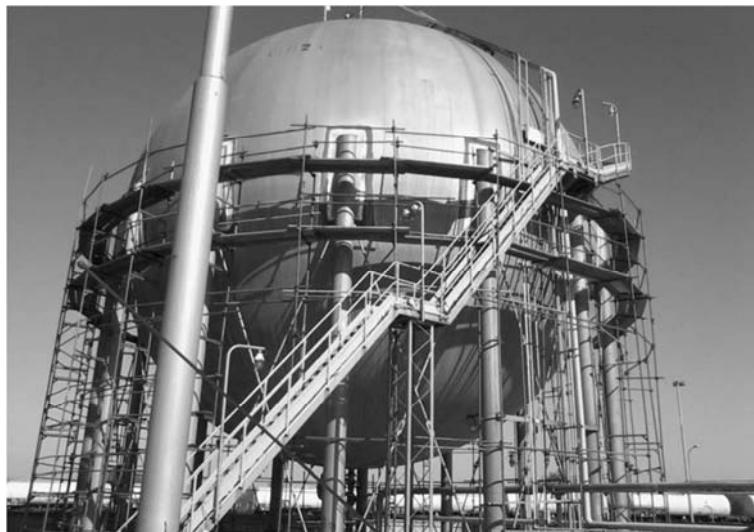
Slika 1. Sfernii rezervoar za skladištenje etilena

Ispitani sferni rezervoar, slika 1, proizvođača "Đura Đaković", Slavonski Brod, SFRJ, proizveden 1974.godine, je namenjen za skladištenje frakcije C4, a osnovne tehničke karakteristike su prikazane u tabeli 1. Rezervoar je zavaren na 12 nosača, čiji spojevi su obeleženi brojevima B1-B24.

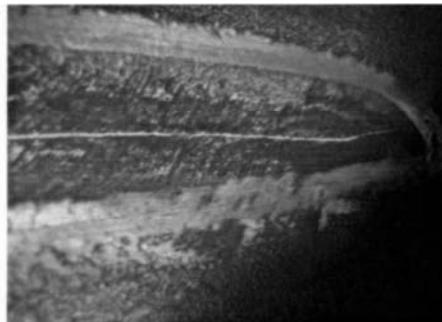
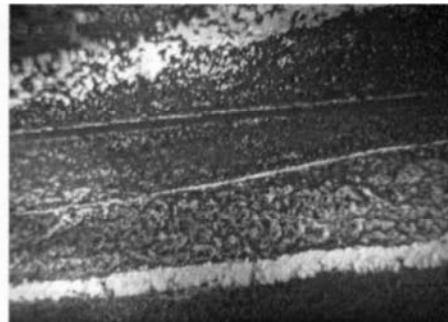
Slika 2. Tipični izgled otkrivenih prslina u osnovnom materijalu; (a) osnovni materijal – nalaz MT8; (b) osnovni metal – nalaz MT9

Ispitivanja metodama bez razaranja sfernog rezervoara obavila je akreditovana Laboratorija Zavoda za zavarivanje, Beograd u periodu od 12-25.09.2015.godine [1-4]. Rezultati ispitivanja su dati u izveštajima o ispitivanjima bez razaranja, koji su podloga za donošenje odluke o sanaciji. U izveštajima o ispitivanjima bez razaranja sfernog rezervoara TK1102A, fabrički br. V-4488, konstatovane su sledeće neprihvatljive indikacije: Uočeno i potvrđeno je prisustvo prslina i to (polozaj, veličina i orientacija uočenih indikacija, dati su u tabeli 2, tipični izgled je dat na slici 2.):

1. zona između zavarenog spoja B3 i B4 , prsliina dužina 2100mm

2. zona između zavarenog spoja B9 i B10 , prsliina dužine 2400mm
 3. zona između zavarenog spoja B15 i B16 , prsliina dužine 700mm
 Vizuelnim ispitivanjem [1] zavarenih spojeva sfernog rezervoara sa unutrašnje strane, nisu uočene linijske indikacije tipa prslina, ali su uočene indikacije tipa zajeda, gnezda pora, nedostatak zavara, kraterska oštećenja i sl., koja su nastala prilikom izrade posude, a koje ne zadovoljavaju zadati kriterijum prihvatljivosti (SRPS EN ISO 5817 nivo kvaliteta C).

Ultrazvučnim ispitivanjem [2] su konstatovane indikacije prslina na osnovnom materijalu

segmenata koji se nalaze na sredini pojasa između dva oslonca i izmerene dubine prslina.

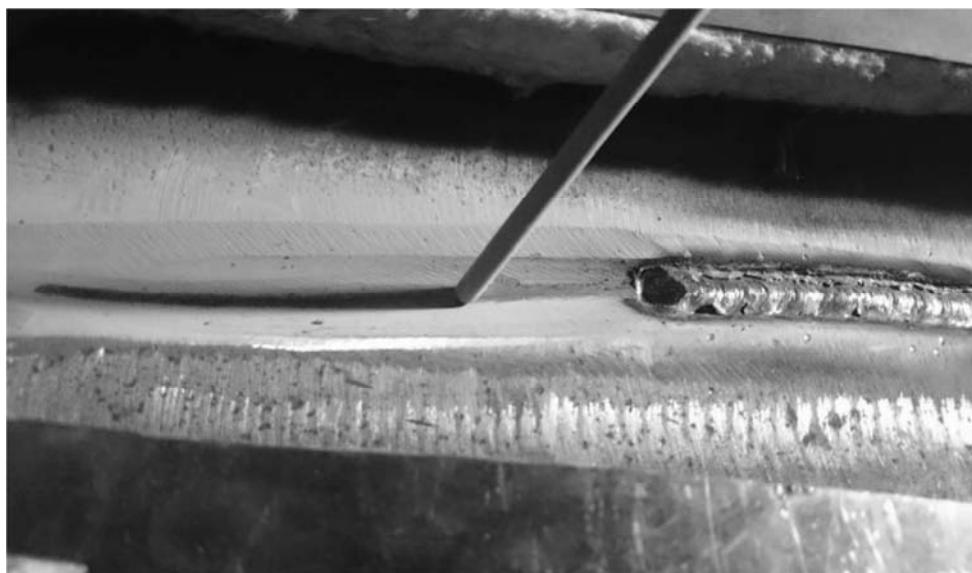
Slika 3. Priprema žljeba

Mehanička priprema žljeba, slika 3, podrazumeva otklanjanje prsline iz metala šava ili ZUT-a. Za prsline čija dubina ne prelazi 6mm priprema žljeba je izvršena brušenjem, a za sve ostale, većih dubina , otklanjanje je urađeno gorionikom za

žljebljenje, gasnim postupkom , a završna obrada brušenjem. Nakon pripreme žljeba, pripremljeno mesto je ispitano magnetskim česticama. Priprema žljeba i ispitivanje je rađeno više puta, do potpunog uklanjanja prsline.

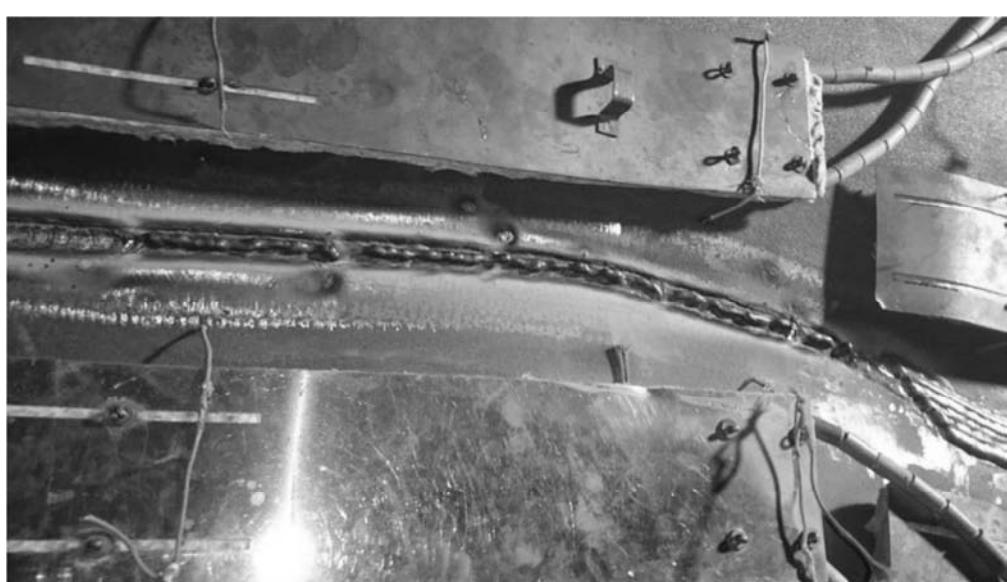
Slika 4. Predgrevanje elektrootpornim uredajem

Predgrevanje mesta koja su zavarivana je rađeno elektrootpornim uređajem sa šest kanala. Termoparovi su postavljeni na udaljenost maksimalno do 50 mm od ivica žljeba, s jedne i druge strane žljeba, slika 4. Temperatura

predgrevanja je održavana u toku zavarivanja i jedan čas posle zavarivanja. Obezbeđen je trajni zapis sa termopisača uređaja, koji je sastavni deo atestno-tehničke dokumentacije o izvršenoj sanaciji. Maksimalna brzina porasta temperature predgrevanja je 80-100°C/h.

Na osnovu svega napred navedenog usvojena je temperatura predgrevanja $T_p = 120^\circ\text{C}$ sa kojom je i predgrevan osnovni materijal sfernog rezervoara prilikom sanacije zavarivanjem.

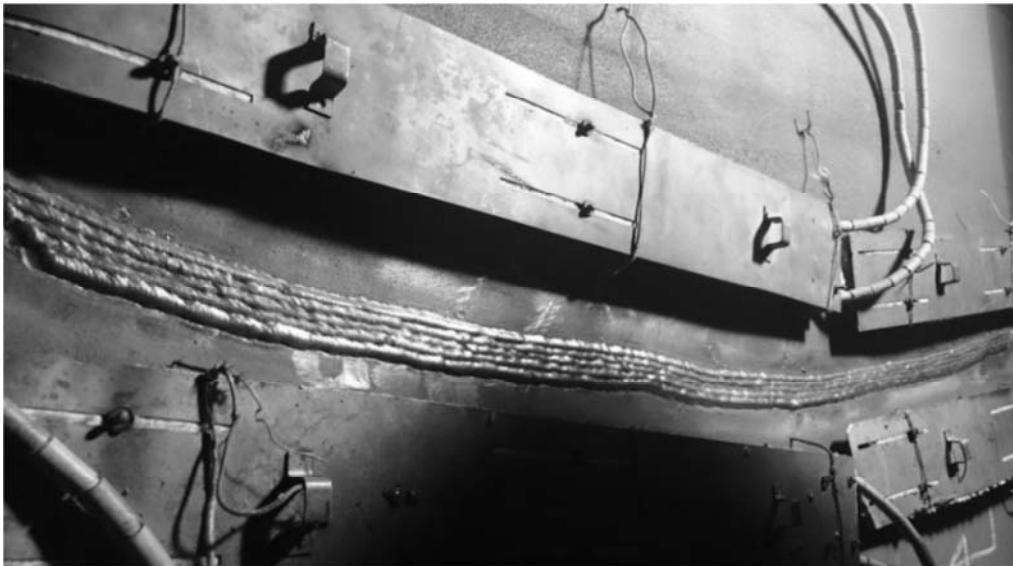
Slika 5. Sanirano mesto nakon zavarivanja

Sanirana mesta, slika 5, su ispitana vizuelno i magnetskim česticama. S obzirom da nije bilo površinskih indikacija prslina ili poroznosti, sanirano mesto je ispitano ultrazvukom.

Metalografskom analizom mikrostrukture materijala na mestima sanacije sfere (dve replike po saniranom mestu) u zonama između oslonaca i zavarenih spojeva, sa unutrašnje strane omotača na mestima uzimanja replike, konstatovano je :

- Mikrostruktura osnovnog materijala je sitnozrna feritno-perlitna sa neujednačenom raspodelom perlita.
- Mikrostruktura zone uticaja toplove uz liniju stapanja je nehomogena, grubozrna feritno-perlitna sa manjim procentualnim udelom beinita u mikrostrukturi.
- Mikrostruktura metala šava je perlitno-feritno-beinitna. Ferit je izdvojen po granicama primarnih austenitnih zrna.

Na taj način je ispitivanjem potvrđena uspešnost izvedene sanacije.
