# КОНЗЕРВАЦИЈА И РЕСТАУРАЦИЈА ПЛАФОНСКЕ ДЕКОРАЦИЈЕ СВЕЧАНЕ САЛЕ ЈАДРАНСКО-ПОДУНАВСКЕ БАНКЕ, ДАНАС ПАЛАТЕ НАУКЕ У БЕОГРАДУ – ЗАДУЖБИНЕ МИОДРАГА КОСТИЋА

НЕНАД БОГОЈЕВИЋ, МАРИЈА ПЕШАНОВИЋ, МИЛИЦА АНЂЕЛИЋ

Рад се бави конзерваторско-рестаураторским захватима на плафонској декорацији у Свечаној сали, која се састоји од слике на платну аутора Јаше Ранкла, као и гипсаног декоративног рама са барелефима аутора Лојзета Долинара. Испитивања, конзервација и рестаурација овог декоративног ансамбла великих димензија урађени су *in-situ*, уз максимално поштовање оригиналних конструктивних елемената и детаљну документацију уметничко-занатских материјала и техника, доприносећи очувању ентеријера Свечане сале Јадранско-подунавске банке, данас Палате науке у Београду – Задужбине Миодрага Костића.

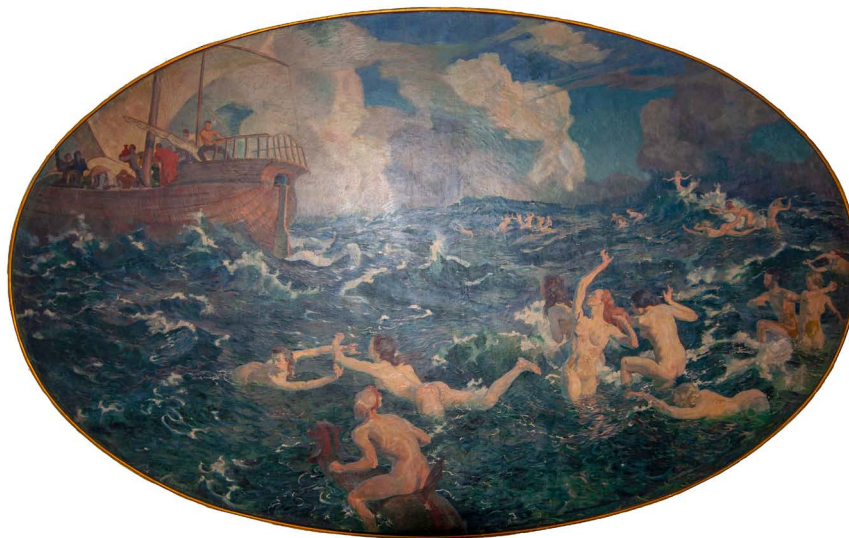
Слика је изведена техником уља на платну које је залепљено на зидни носилац, таваницу. Осликана је из једног комада платна и аплицирана на унапред припремљену подлогу и позицију. Смештена је изнад рељефног фриза, уоквирена широким декоративним штучко-рамом с канелурама који таваници даје форму плитке куполе.<sup>10</sup> Овални облик таванице диктирао је формат и димензије слике (сл. 2). Дуж ивица композиције, тачније на источној и западној страни, налазе се

накнадно додата проширења платна, која указују на интервенцију насталу после фиксирања осликаног платна на таваницу. Потребна за додавањем проширења указала се због неуклапања основног платна са задатим оквирима предвиђеним за слику. Платно је проширено додавањем сегмената од по 90 cm ширине, а спој је осигуран ексерима. Додати делови платна и спој с централним делом слике су прекривени сликарском препаратуром и осликани истим колоритом и стилем, на основу чега се претпоставља да су и додаци дело аутора и истовремени с централним делом композиције. Оно што данас запажамо јесте да је интеракција два споја платна с временом створила оштећења, која су се одразила на бојеном слоју, изазивајући љуспање и нестабилност структурних делова.

Будући да је слика била у директном контакту с различитим атмосферским агенсима, на њој су констатоване насlage атмосферских нечистоћа и чађи, настале услед вишегодишње изложености дуванском диму, као и утицају издувних гасова на прометној раскрсници улица Кнеза Милоша и Краља Милана. Лак је нанесен у танком слоју и приметна је његова фото-оксидација, а таквим процесом нарушен је естетски наратив слике.

Сл. 2. Запечено слиање слике на џлафону,  
аутор Јашо Ранкл (фотографија: Ј. Миленковић)

На слици су била видљива потклобучења платненог носиоца заједно са бојеним слојем и подлогом. Одвајања платненог носиоца од подлоге (таванице) настала су већ приликом његовог фиксирања на подлогу и сконцентрисана су на више места по целој површини композиције. Лепак који је том приликом коришћен није имао довољну везивну моћ да платно задржи на месту, а његовим одвајањем – одлепљивањем створени су ваздушни џепови у виду потклобучења. Одвајању платненог носиоца допринео је и положај слике односно утицај силе гравитације. Након сушења лепка, потклобучења су постала чврста и крта. Механичка оштећења у виду ситних подеротина платна констатована су на неколико места. У доњем десном делу слике налази се потпис уметника и година када је она настала. Целу композицију уоквирује танка дрвена лајсна која има улогу рама. Састављена је из више делова у једну целину и прати овални формат слике.

Пре било које конзерваторско-рестаураторске интервенције урађене су пробе растворљивости на површини слике и установљен је најефикаснији приступ за уклањање површинских наслага и нечистоћа. Имајући у виду иреверзибилност процеса о којем је реч, фаза чишћења бојеног слоја представљала је изузетно комплексан и деликатан подухват. Након утврђене интеракције дела с растварачима примењеним за уклањање нечистоћа наталожених на површини, приступило се чишћењу. Површина бојеног слоја није била свуда уједначена и хомогена па се и чишћење прилагођавало одређеној ситуацији, односно проблематици на коју се наишло. Боје на слици су се старењем неједнако мењале, тако да је након изведених проба чишћења установљено да су тамне боје више потамнеле од светлих. То је довело до израженијег контраста светлих и тамних тонова.

Уклањање површинских нечистоћа с лица уметничког дела и чишћење бојеног слоја изведено је хемијским путем употребом 3% раствора триамонијум-цитратне киселине<sup>14</sup> у дестилованој води. Процес чишћења је понављан више пута до постигнутих жељених резултата (сл. 4). Дебеле насlage прљавштине које су се спорадично јављале уклоњене су механичким путем – скалпелом.

Процес консолидације потклубученог платна и његовог враћања односно лепљења на подлогу (таваницу) изведен је раствором акрилног консолиданта *BEVA D 8 S* и дестиловане воде у размери 2 : 1. Консолидент је под контролисаним условима инјектиран унутар потклубучења. Након аплицирања раствора, уследило је пажљиво враћање деформисаних делова платна у раван, при чему се посебно водило рачуна о стабилности бојеног слоја и

подлоге. Применом топлоте и постављањем равне потпоре на третиране делове, консолидована су сва потклубучења која су планом конзерваторско-рестаураторских радова била предвиђена за рад. Бојени слој је на местима потклубучења превентивно заштићен лепљењем јапан-папира, који је потенцијална оштећења приликом консолидације свео на минимум. Консолидација дестабилизованих структурних слојева на спојевима централног дела платна и додатака, такође је изведена раствором акрилног консолиданта *BEVA D 8 S* и дестиловане воде у размери 3 : 1. Материјал за консолидацију одабран је због својих специфичних физичких и техничких карактеристика, које се огледају у флексибилности, реверзибилности и вискозности, која се у овом случају издвојила као најбитнији фактор.

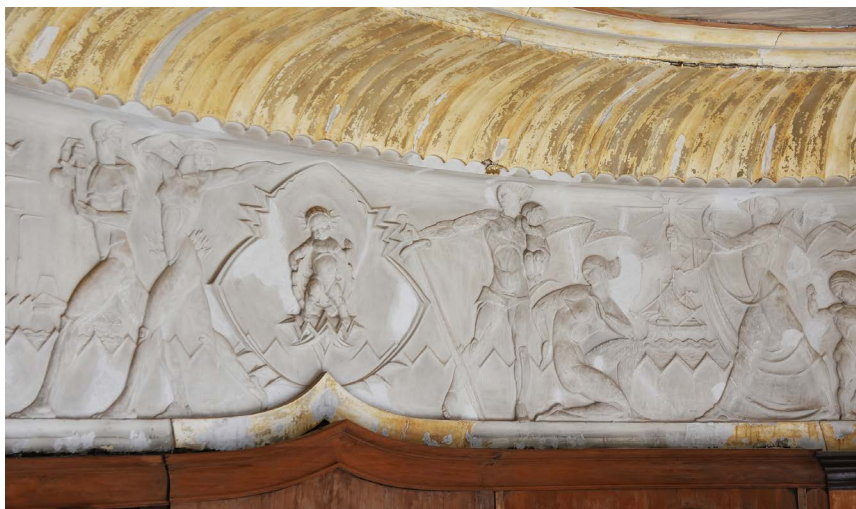
Прву фазу радова обухватала је провера стабилности гипсаног фриза и канелура. Том приликом установљено је да спој горње и доње зоне сводног ребрастог елемента, односно канелура није довољно стабилан и да постоји опасност од његовог отпадања. Дестабилизација се огледала у појави пукотина, отворених рупа и раслојавања гипсаних слојева, одвајања панела од конструкције. Таква врста оштећења констатована је по целом обиму гипсаних панела у горњим зонама и захтевала је хитну санацију. Узрок оваквим оштећењима можемо наћи у дотрајалости материјала као и у преносу вибрација са зидова на крхку гипсану структуру. Кречна боја којом су првобитно биле премазане површине на фризу и канелурама била је подљупсана и на местима је отпала. Након изведених проба, реализованих ради истражива-

Сл. 3. Сејменити јисанов барелефа током извођења  
конзерваторско-рестаураторских радова (фотографија: Ј. Миленковић)

чких радова, установљени су вишеслојни премази боје. Потребна за фарбањем површина била је врло оправдана, с обзиром на намену просторије и вишедеценијску изложеност дуванском диму и издувним гасовима.

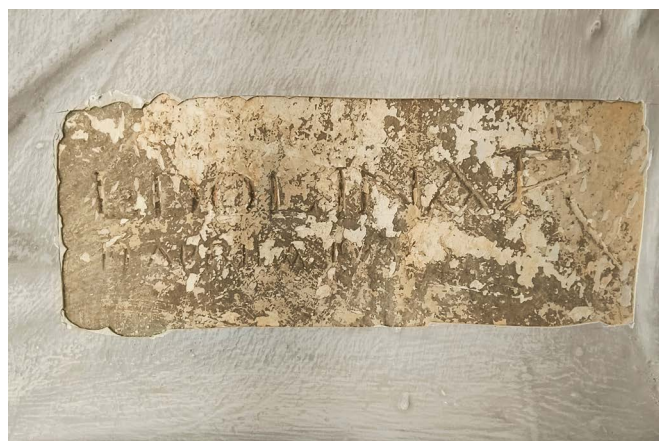
LDOLINAR  
19 APRIL 1923

Сл. 6. Потпис уметника Лојзета Долинара и датум '19 априла 1923' и графички приказ потписа са датумом на слици (фотографија и припрема графичког приказа: Н. Богојевић)

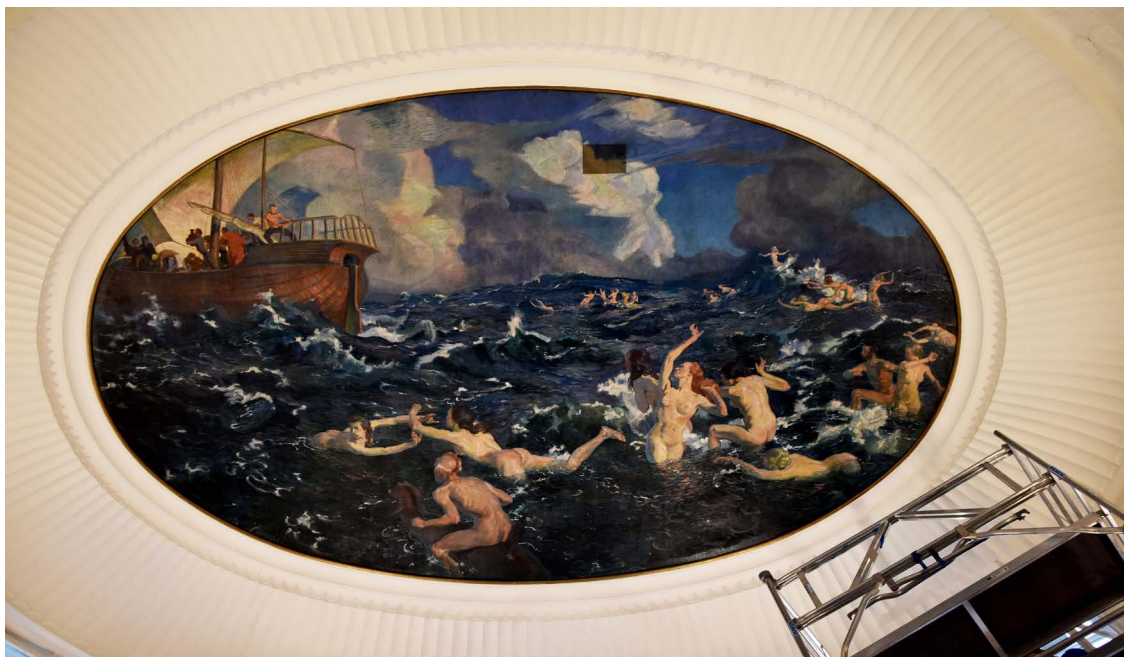
Сл. 7. Након изведених конзерваторско-рестаураторских радова (фотографија: М. Пешановић)

Интервенција која је уследила након прелиминарних радова јесте консолидовање оштећених и нестабилних слојева боје. Одлука да се сачувају претходни наноси резултат је проматрања и стручних консултација. Консолидација је изведена ко-

ришћењем консолиданта на акрилној бази, који је флаш четкицама нанесен на оштећену површину. Након консолидације следећи корак био је надомешћивање недостајућих слојева боје, таква врста оштећења се јавља на више места. На ову интервенцију нас наводи чињеница да слојеви од 6-7 премаза имају одређену дебљину која износи око 0,5 cm – 0,6 cm, а њиховим губитком на појединим местима долази до стварања чанкастих удубљења. Одабрани материјал за ту сврху морао је бити довољно еластичан, фине структуре и текстуре која ће се уклопити у изглед околне површине, с могућношћу лаке обраде и отпоран на промене температуре и влаге. Пробе су требале утврдити да ли је потребно комбиновати два различита материјала да би се постигао жељени завршни изглед. Као могућа пунила, тестирани су шампањска креда, болоњска креда, моделарски гипс и акрилни кит.<sup>17</sup> Најбоље карактеристике показао је моделарски гипс, који је нанесен на претходно изоловану подлогу, и након сушења обрађен брусним папирима. Након одлуке да се цела композиција, укључујући и гипсану рељефну декорацију, премаже новим слојем боје, по-

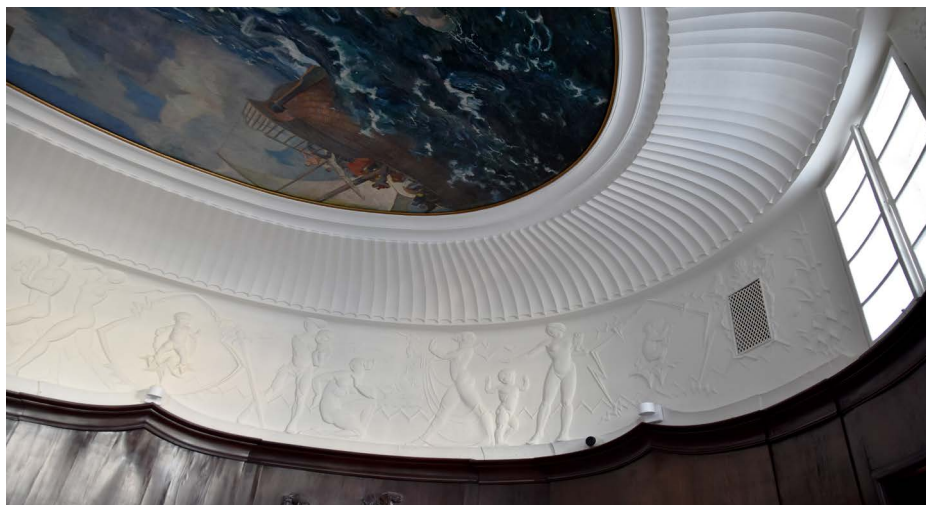
Сл. 8. Након изведених конзерваторско-рестаураторских радова (фотографија: М. Пешановић)

вршина барелефа је обрађена брусним папирима гранулације *P400* и *P800*. Пре наношења боје, површине су отпрашене од наталожених нечистоћа, фарбање је изведено помоћу ваљка и меких четки, акрилном бојом *РАЛ 9010* у два наврата.
