# ОДРОН НА ГРАНИЧНОМ ПРЕЛАЗУ ШПИЉАНИ

## LANDSLIDE AT THE ŠPILJANE BORDER CROSSING

Прегледни рад  
10.5937/IASPN25076J

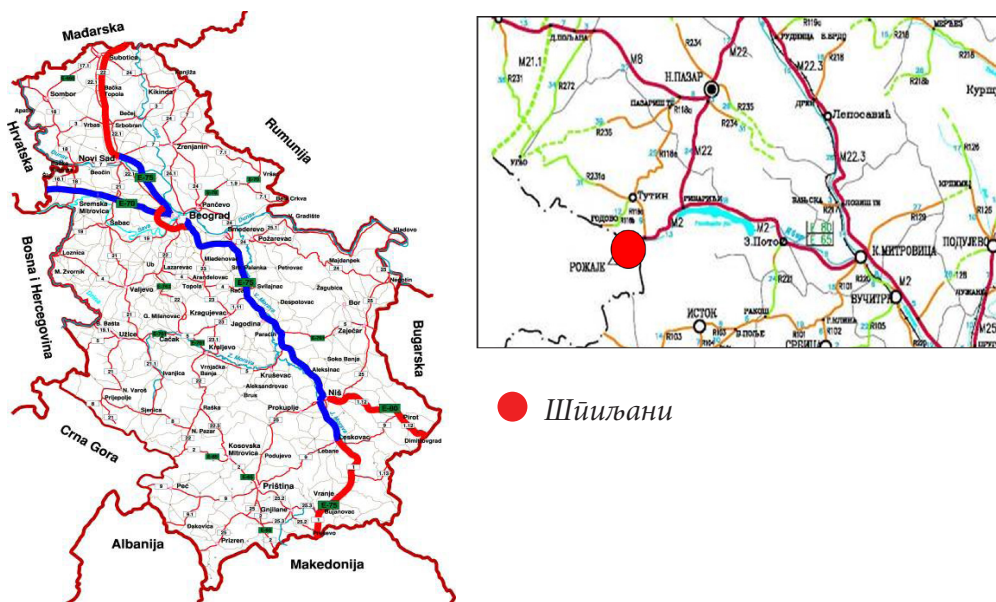
Слика 1 – Геоїрафски йоложаї исїражної йросїора

У циљу изградње граничног прелаза „Шпиљани“, између Србије и Црне Горе, на државном путу Нови Пазар–Рожаје ИБ-22 (Слике 1 и 2), пројектом је предвиђено да се изврши проширење постојећег пута за око 20 m засецањем стеновите узбрдне косине у ширини 8–10 m и израдом насипа и габионског зида, с низбрдне стране, у ширини 10–12 m.

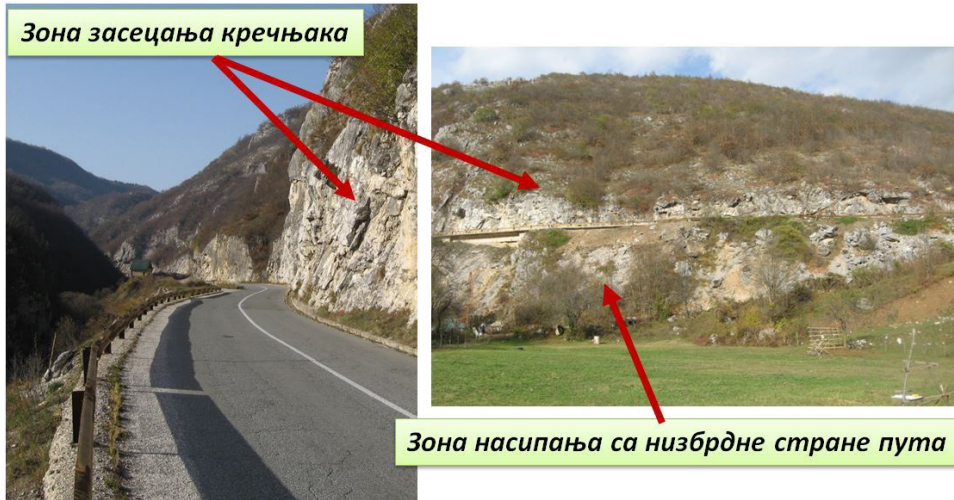
Слика 5: Изглед њуџа и косине пре почетка радова

Према првобитном пројекту „Института за путеве“ из Београда, проширење узбрдне косине изграђене од масивних, чврстих и испуцалих доломитичних кречњака требало је да се изведе у нагибу око 10:1, максималне висине 16 m и са жичаном мрежом као заштитом (Слике 5 и 6).

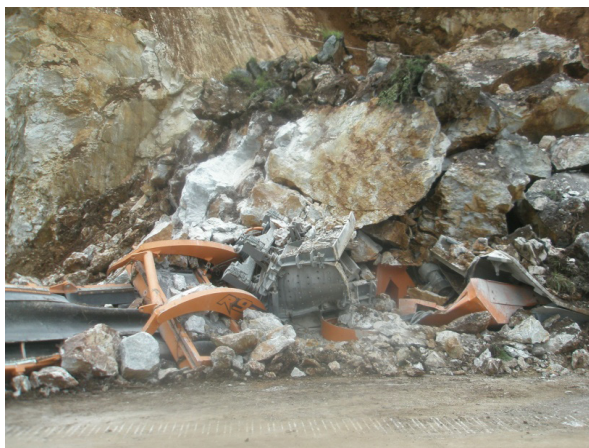
*Слика 7: Одрон кречњака, који је уништио машину за дробљење камена*

У току извођења радова дошло је до појаве великог клизања и одрона стенске масе низ стрму и глатку пукотину нагиба 40°. Одрон запремине око 450 m<sup>3</sup> потпуно је уништио дробилицу камена, која је била паркирана на коловозу пута (Слика 7). Одрон се десио у току ноћи и нико није страдао.

Стручна комисија пројектанта и инвеститора одлучила је да се изврше нова геодетска снимања терена, са израдом пресека на сваких 5–10 m и допунска геотехничка истраживања: детаљно картирање косине, рејонизацију по стабилности и геотехничке анализе стабилности.

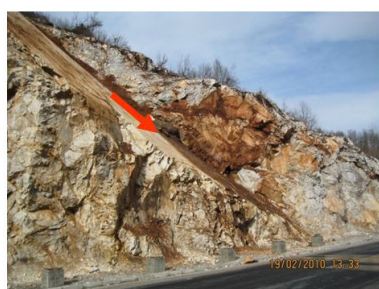
Слика 10: Анализа стабилности блока бр. 6 по раседној пукотини

За утврђено стање испуцалости и стабилности косине анализиране су кинематске могућности смицања стенске масе дуж пукотинских система. Поред тога, извршена је и геостатичка анализа стабилности потенцијално нестабилног блока бр. 6, на профилу 27, а по раседној пукотини нагиба 40°, из фамилије пукотина 1,  $E_p=114/41$ , при чему је добијен фактор сигурности  $F_s = 1,08$ , а што потврђује да се он налази у граничним условима равнотеже и да је неопходно извести санационе мере (Слика 10).

| Фактор сигурности | 1,08 |
| Смичућа сила | 162 t/m |
| Отпорна сила | 175 t/m |
| Тежина блока | 270 t/m |

На основу геодетских снимања и геотехничких истраживања, утврђено је да је стенска маса јако испуцала и да се, у односу на њен првобитни положај, није постигла трајна стабилност. Закључак је био да се косина, површине око 4.500 m<sup>2</sup>, санира применом следећих мера, односно да се:

- уради потпорни зид који ће штитити стабилност ножице косине;
- потенцијално нестабилни блокови и зоне фиксирају сидрењем;
- одроњавање и осипање стене спречи постављањем мреже, фиксирани клиновима и сајлама;
- регистрована раседна зона заштити мрежом и прсканим бетоном и
- да се пре извођења санационих мера изврши чишћење и кавање косине: ручно, механички и хидраулички.
