# Mehanizmi oštećenja cevi izlaznog međupregrejača pare nastali nakon 200.000 časova eksploatacije

### DAMAGE MECHANISMS OF A STEAM INTER-HEATER OUTPUT TUBE AFTER 200,000 HOURS OF EXPLOITATION

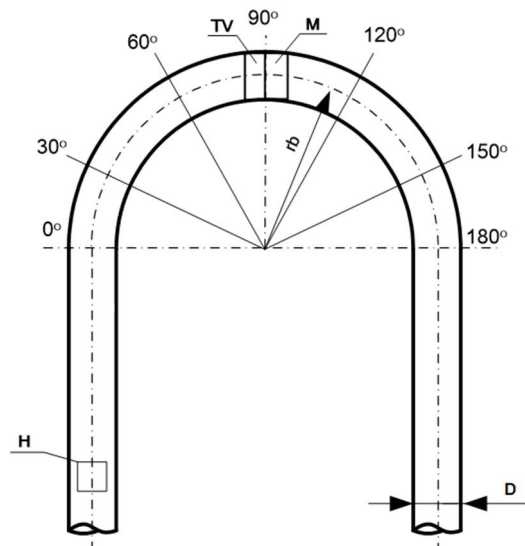
Slika 1 - Tehnički crtež cevnog luka sa naznačenim mestima za eksperimentalno ispitivanje i kontrolu

Karakterizacija cevnog luka se sastojala od: vizuelne kontrole, dimenzione kontrole, merenja tvrdoće, hemijske analize i analize mikrostrukture. Na slici 1 prikazan je tehnički crtež cevnog luka sa naznačenim mestima uzimanja uzoraka i ispitivanja, gde oznaka *M* predstavlja uzorak za metalografsko ispitivanje (poprečno i podužno), oznaka *TV* predstavlja uzorak za ispitivanje tvrdoće, dok oznaka *H* predstavlja uzorak za hemijsku analizu, a prikazani uglovi od 0 do 180°, sa korakom od 30°, korišćeni su kao mesta za dimenzionu kontrolu.
