САГЛЕДИВОСТ ЈАВНИХ СПОМЕНИКА НА ПОДРУЧЈУ ГРАДА БЕОГРАДА

САЖЕТАК:

Рад се бави разматрањем неколико значајних јавних споменика на подручју Београда у контексту њихове нарушене сагледивости и презентације у простору, где се често као проблем јавља неадекватна садња растиња испред прочеља или непримерено постављање објеката попут аутобуских стајалишта, телефонских говорница, саобраћајне сигнализације, урбаног мобилијара и паркинг места у непосредној близини споменика.

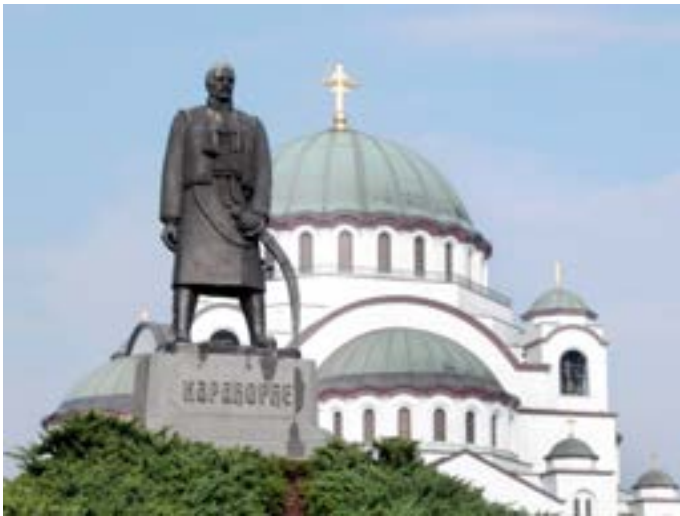
године који је постављен 1979. године. Након што је 1915. године стари споменик Карађорђу који се налазио испред Карађорђевог капије Београдске тврђаве уништен од стране аустроугарске војске током окупације Београда у Првом светском рату, нови споменик Карађорђу био је поново подигнут седам деценија касније, на важном стратешком месту логора Карађорђевог устаничке војске на Врачару. Поставком споменика на земљаном узвишењу са доминантним објектом храма Светог Саве у његовом зачељу, успостављена је презентација у простору којом се наглашавају монументалност и доживљај херојског карактера личности Карађорђа, обновитеља српске државности 1804. године

Сл. 1 / Споменик Карађорђу, рад Срејена Сивојановића из 1955, Светисавски илајдо (commons.wikimedia.org)

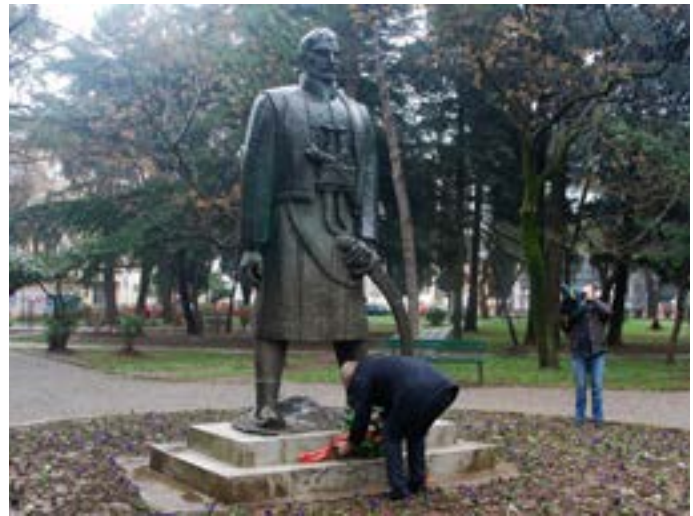
у доба османске доминације; херојски доживљај споменика у Београду је наглашен у поређењу са поставком истоветног одливка овог споменика у Подгорици, где је споменик Карађорђу постављен у равни посматрача парковског партера и где су стога наведени атрибути монументалности у мањој мери наглашени.

Сл. 2 / Споменик Карађорђу у Погјорици (<http://i0.wp.com/www.in4s.net/wp-content/uploads/2014/02/polaganje-vijenca.jpg>)

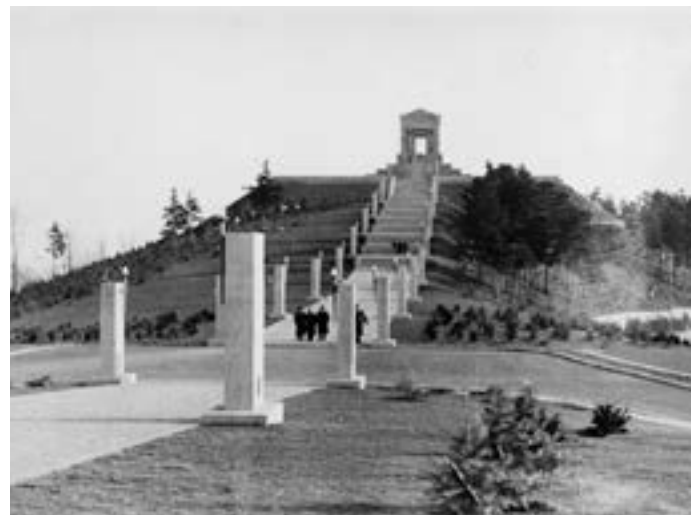
Споменик незнаном јунаку на Авали³ истог аутора, где Мештровић физички уклања са врха Авале остатке средњовековне тврђаве Жрнов како би створио довољно репрезентативни плато за поставку свог споменика и омогућио дугачкак прилаз ка узвишењу отворених визура на споменик, поред његовог маузолеја Његошу на Ловћену где је на жалост у истом циљу уклоњена црква-капела Светог Петра Цетињског, представља радикалне примере којима овај аутор драстичним методама остварује репрезентативност простора отворених театралних прилаза и визура за своја остварења. Овом споменику прилази се узлазном широком степенишном стазом отворене дугачке визууре ка прочељу, чиме се додатно наглашава осећај пијетета и жељени значај приказаног.

Сл. 4 / Споменик незнамом јунаку на Авали (ЗЗСКГБ)

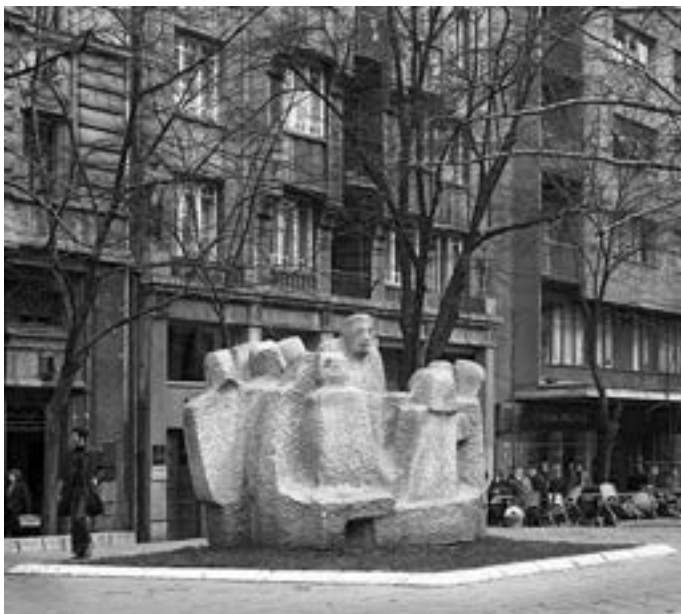
Саобраћајно стајалиште постављено је и испред споменика Моши Пијаде у Македонској улици, улазећи драматично у поље његовог сагледавања. Наведени споменик, дело реномираног југословенског вајара Бранка Ружића из шездесетих година прошлог века, које је због својих ликовних и просторно обликовних вредности проглашено за споменик културе (Одлука о утврђивању, „Сл. лист града Београда” бр. 16/87), представљало је изузетно уметничко остварење које је својим савременим приступом и поставком значајно унапредило изглед и амбијенталне вредности трга у Македонској улици. Током времена његова презентација у простору је деградирана, у највећој мери поставком два саобраћајна стајалишта непосредно испред споменика, али и прогресивним ширењем околних башта кафића и ресторана, који су га угрожавали користећи зелену површину око споменика за постављање свог инвентара до самог споменика, чиме је изгубљен неопходан репрезентативни простор за његово сагледавање. Овакве интервенције су уклоњене, донекле унапредивши презентацију овог споменика у простору, међутим до данас није пронађена могућност решења главног проблема у виду измештања саобраћајних стајалишта постављени испред споменика, па она

Сл. 5 / Сјоменик Моши Пијаге, дело Бранка Ружића, њирі у Македонској улици, око 1970. (ЗЗСКГБ)

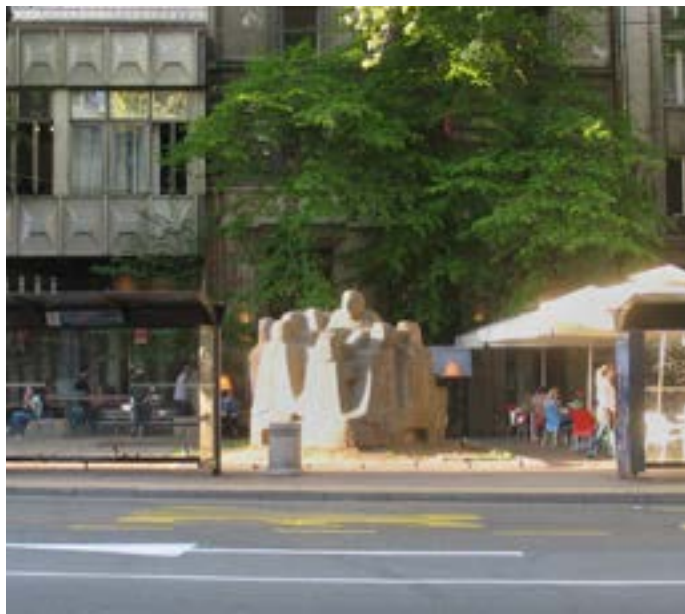
и даље на овом месту угрожавају презентацију у простору и сагледивост овог значајног вајарског дела у јавном простору Београда.

Сл. 6 / . Сјоменик Моше Пијаге, садашње сјање (ЗЗСКГБ)

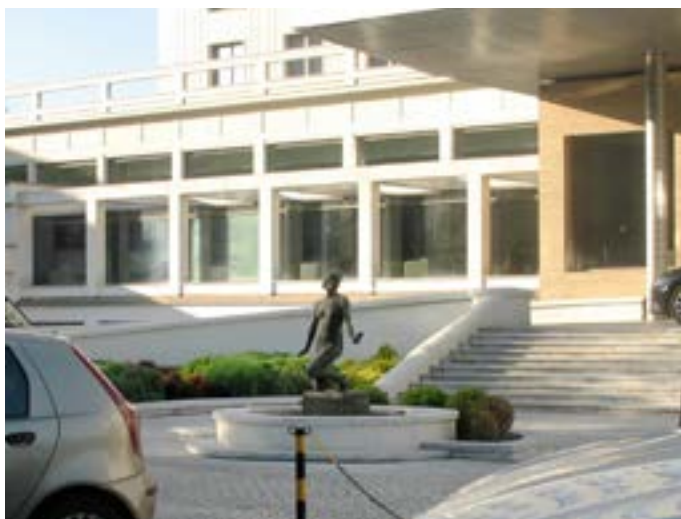
Деликатно моделована скулптура, скромних дименија, постављена у оквиру фонтане пажљиво одређених и промишљених пропорција, омогућава жељени естетски и визуелни акценат и садејство скулптуре и модернистичке архитектуре у позадини. Током времена, обновама тротоара Булевара краља Александра, овај деликатан однос пропорција фонтане је нарушен, фонтана је изгубила на висини у централном делу који носи скулптуру и делимично утонула у асфалт, а као основни проблем поставља се постепени губитак визура на скулптуру повећањем саобраћајне фреквенције и паркинга око фонтане током времена, чиме је у великој мери умањена сагледивост ове значајне скулптуре у

Сл. 7 / Фонїана исїред хойела „Меїроїол”, заклоњена визура на скулїїтуру (ЗЗСКГБ)

јавном простору Београда, па је данас могућност њеног сагледавања на жалост условљена бројем посетилаца хотела и паркираних аутомобила. Такође, претварањем фонтане у жардињеру, покрет фигуре девојке која се стидљиво брани од млазева воде изгубио је смисао.

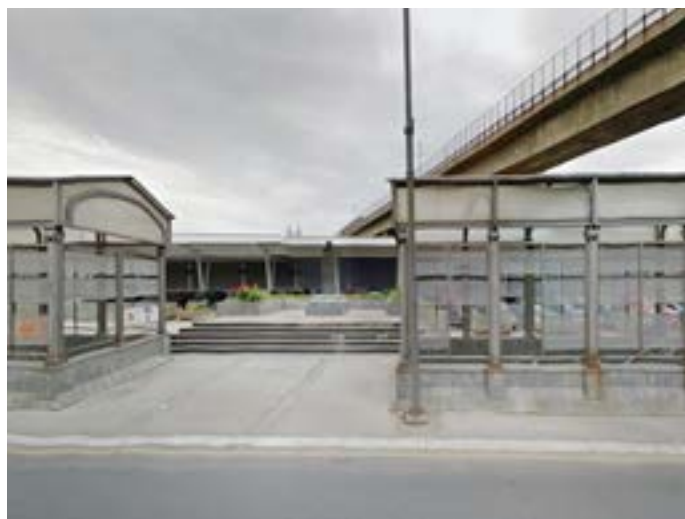
Сл. 8 / Заклоњена визура на сјомен-бисїїу Живојину Мишићу, Булевар Живојина Мишића у Београду (ЗЗСКГБ)

Још један пример угрожавања сагледивости једног јавног споменика на простору Београда представља поставка гломазних надстрешница за подземни пролаз испред спомен бисте Војводи Мишићу, која се налази у истоименом булевару, у близини зграде Београдског сајма. Поставком сада већ дотрајалих и кородираних надстрешница од гвожђа и плексигла-

са, сагледивост спомен бисте готово је у потпуности онемогућена са њеног прочеља и бочних страна. Угрожавање презентације спомен бисте у простору, која представља и једино спомен обележје овој историјској личности у јавном простору Београда, у светлу обележавања стогодишњице Првог светског рата и у контексту значаја споменичке меморије на лик и дело војводе Мишића на подручју Београда, указује на не-

примерен однос према скулптури у јавном простору Београда и висок степен угрожености овог сегмента културног наслеђа.
